MUNICIPALIDAD DE
LIMA

**INFORME DE EVALUACIÓN DE PELIGROS GEOLÓGICOS N°001
EN LA ASOCIACIÓN DE VIVIENDAS INTEGRACIÓN LOS OLIVOS,
DISTRITO DE LURIGANCHO, PROVINCIA Y DEPARTAMENTO DE
LIMA**

2021

**Gerencia de Gestión del Riesgo de Desastres
Subgerencia de Estimación, Prevención, Reducción y Reconstrucción**

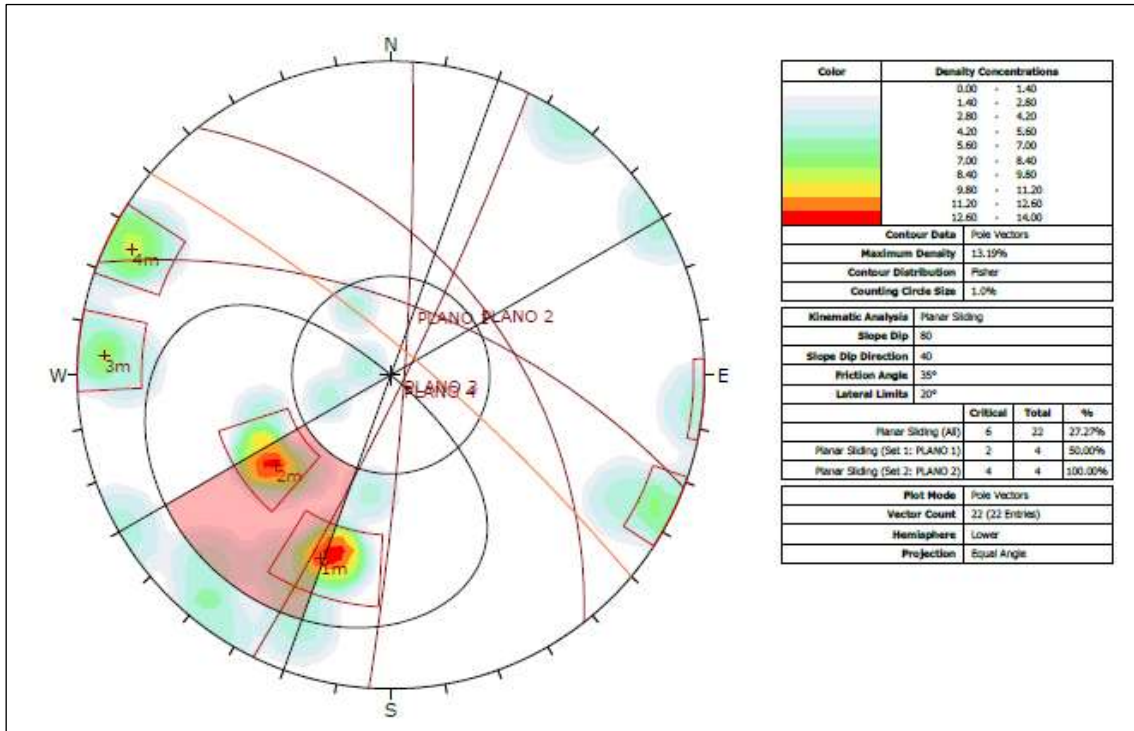
Cuadro N° 11-Resultado del análisis por rotura planar

Tomando los datos obtenidos en campo en los 4 afloramientos se realizó un análisis cinemático de los planos a fin de encontrar intersecciones que deriven a fallas mediante DIPS v.7. Los resultados arrojaron que el tipo de falla mas probable es de tipo cuña en un 55% , seguido de las fallas por deslizamiento planar con un 27% y finalmente las fallas por volcamiento en un 3%.

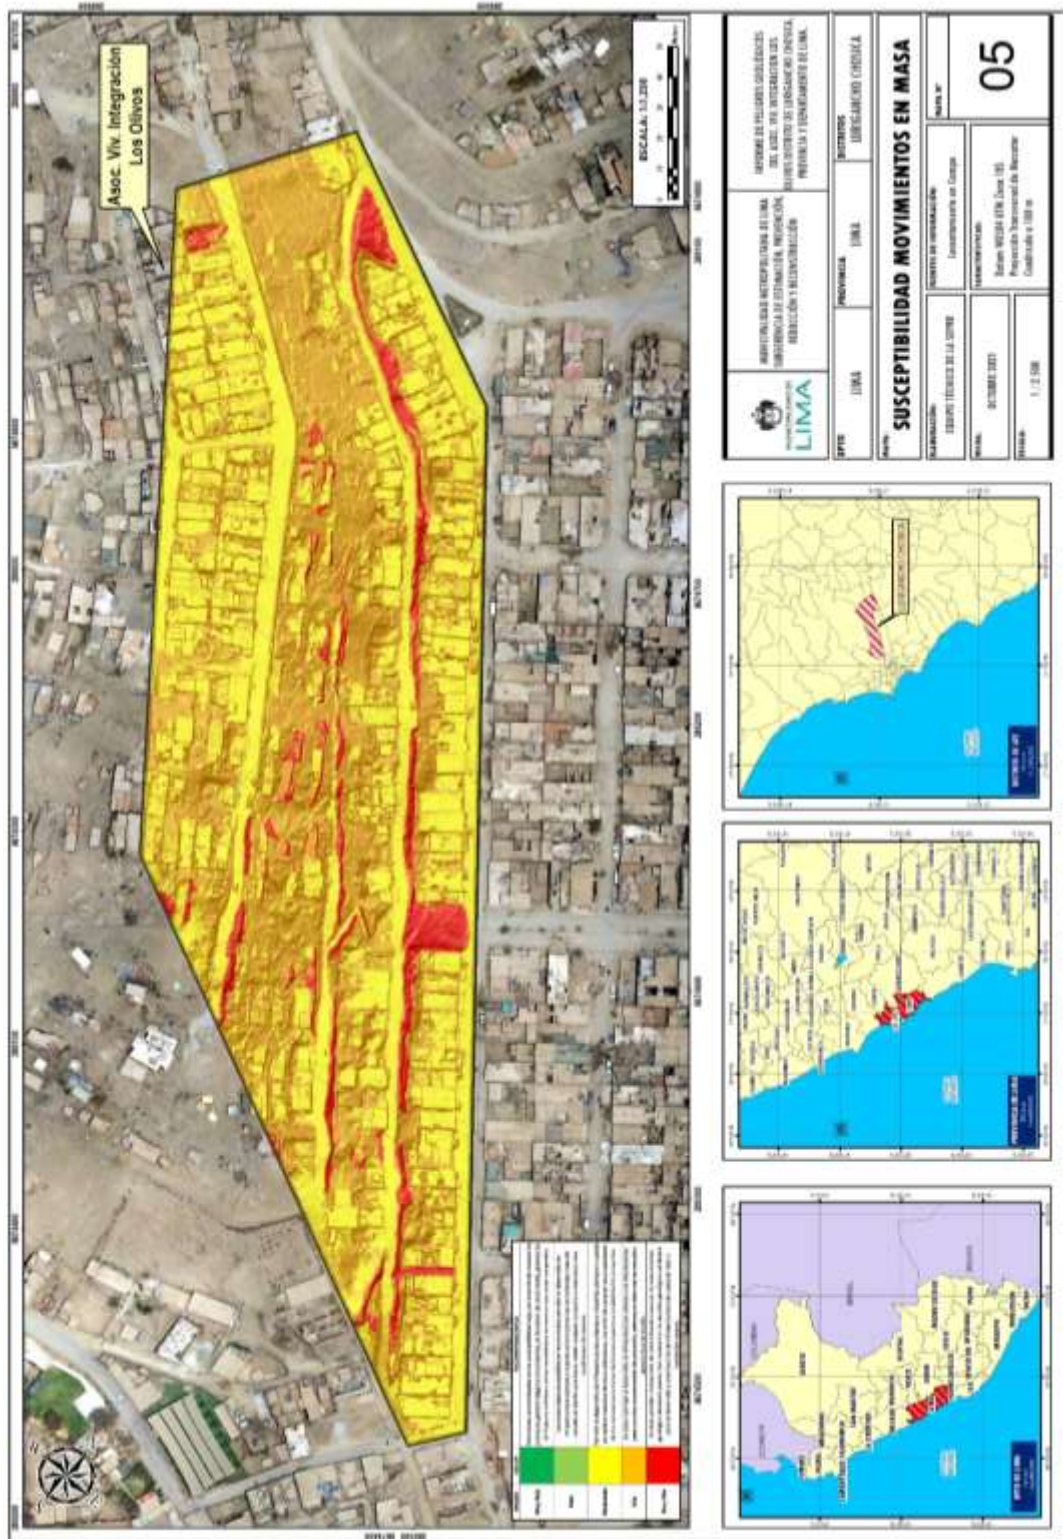
MAPA N°5 Susceptibilidad por Movimiento en Masa

- Pendiente pronunciada de la ladera, entre 25°-45° o incluso >45
- Configuración geomorfológica de la colina en roca intrusiva antropizada.
- Litología conformada por gabrodioritas muy fracturadas, las cuales son susceptibles a caídas, o depósitos antrópicos inconsolidados.

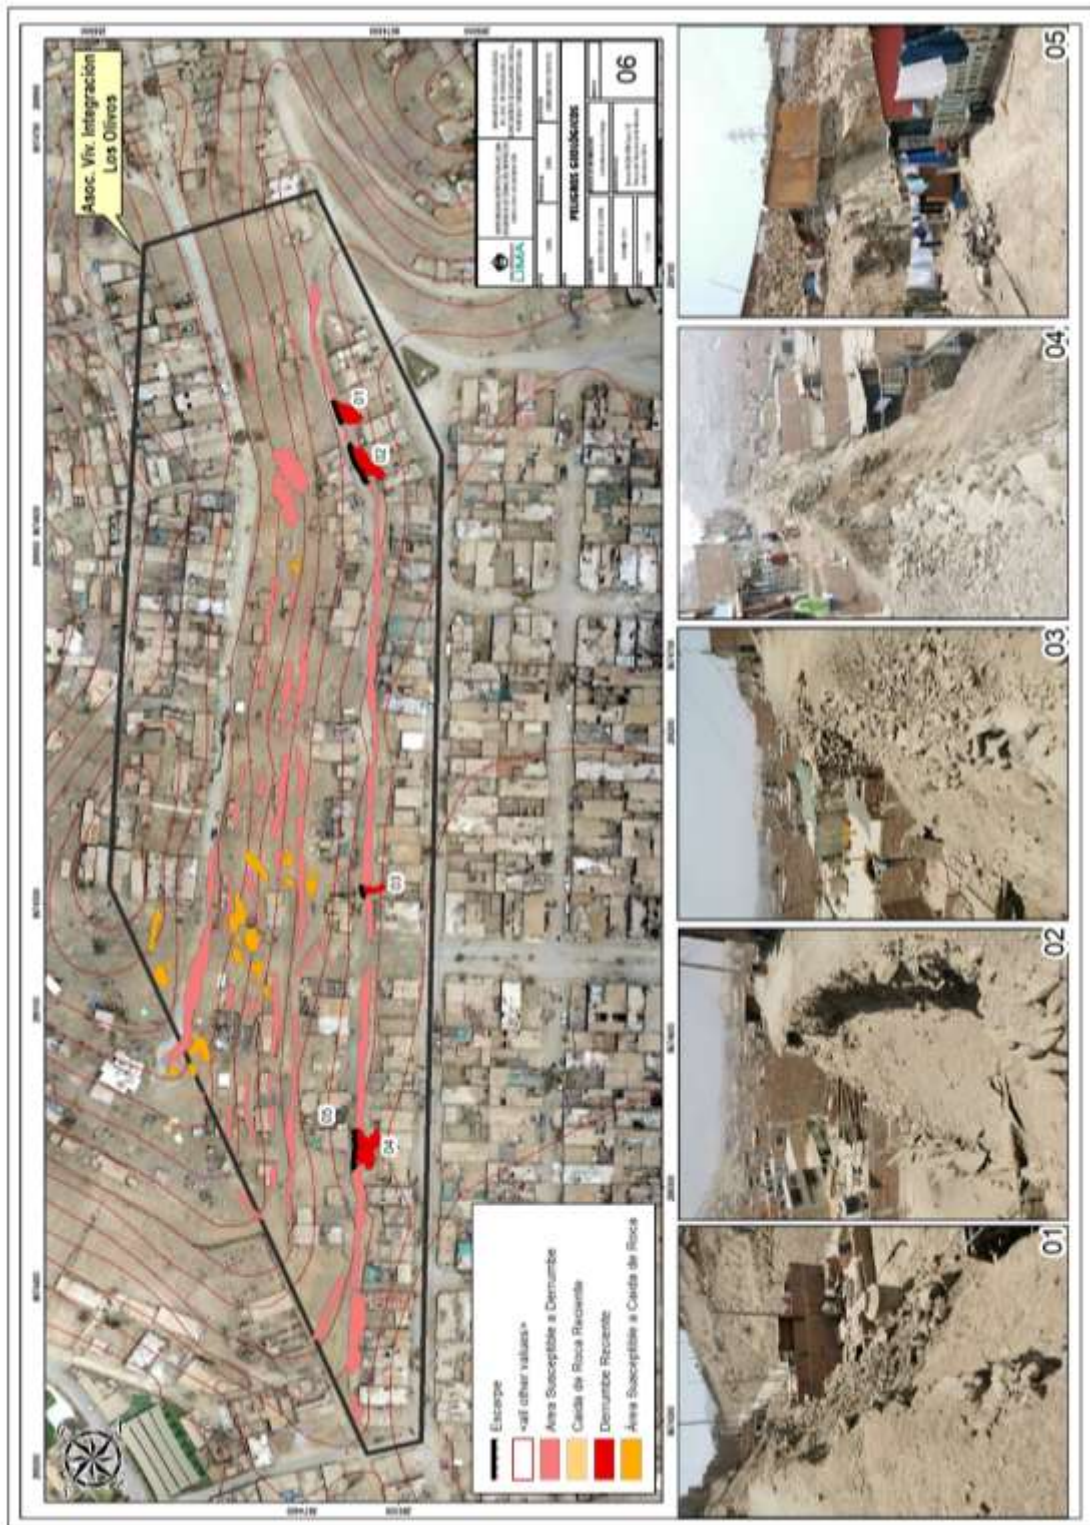
MAPA N°6 Peligros Geológicos

- Mediante fotogrametría se ha podido determinar el pendiente de la zona de estudio, siendo el rango entre 25-45° (pendiente alto) el más representativo de la zona. Mencionar que por intervención del hombre actualmente existen pendientes >45° de los cuales han surgido los eventos de derrumbe mencionados en el informe.
- Geomorfológicamente, la zona de estudio corresponde a una ladera de una colina conformada por roca intrusiva. El relieve de la zona ha sido
