# **UNIVERSIDAD NACIONAL DE SAN AGUSTIN DE AREQUIPA**

## **“PLAN DE GESTIÓN PARA MITIGACIÓN DE RIESGO POR INUNDACIÓN EN EL SECTOR TORRENTERA DE CHULLO (URB. MIRASOL DE CAYMA - PUENTE CONCORDIA) DISTRITO DE CAYMA 2006-2017”**

PARA OPTAR EL GRADO DE MAESTRO EN CIENCIAS,  
CON MENCIÓN EN PLANEAMIENTO Y GESTIÓN  
URBANO AMBIENTAL

## Resumen Ejecutivo

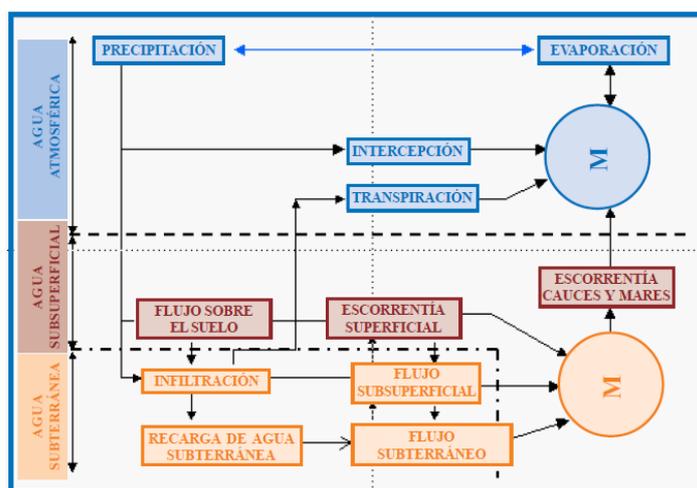
Como lo refiere la UNESCO (2006), el ciclo hidrológico podría considerarse como un sistema, cuyos componentes son: precipitación, evaporación, escorrentía, y las otras fases del ciclo, tal como se muestra en la siguiente figura.

Figura 2. Representación del sistema hidrológico. (UNESCO, 2006).

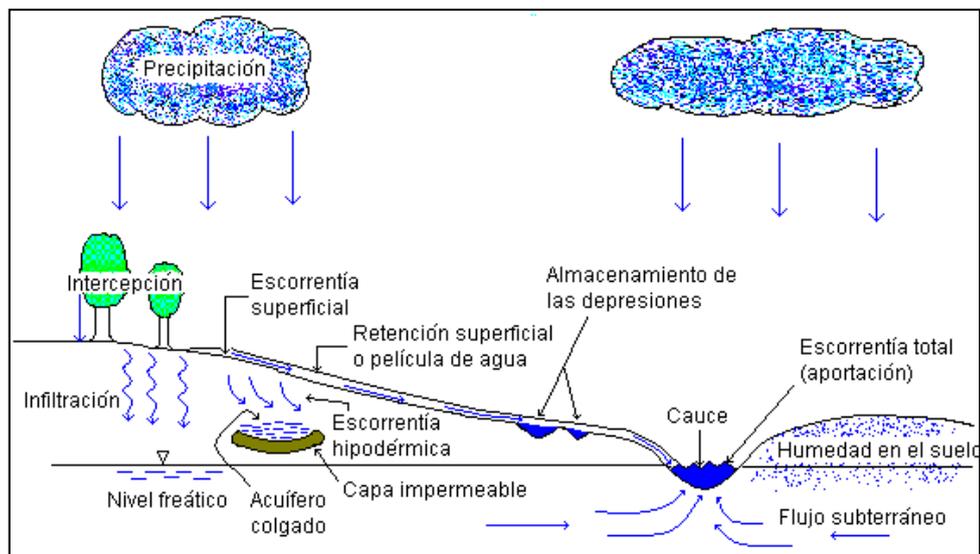
En una de las publicaciones realizadas por ingeniera geóloga Lourdes Vega referida al escurrimiento superficial o directo lo define como “la función de la intensidad de la precipitación y de la permeabilidad de la superficie del suelo, de la duración de la precipitación, del tipo de vegetación, de la extensión de la cuenca hidrográfica considerada, de la profundidad del nivel freático y de la pendiente de la superficie del suelo”, como lo refiere en la siguiente figura:

Figura 3: Tipo de escurrimiento o escorrentía. (Vega,s.f.)

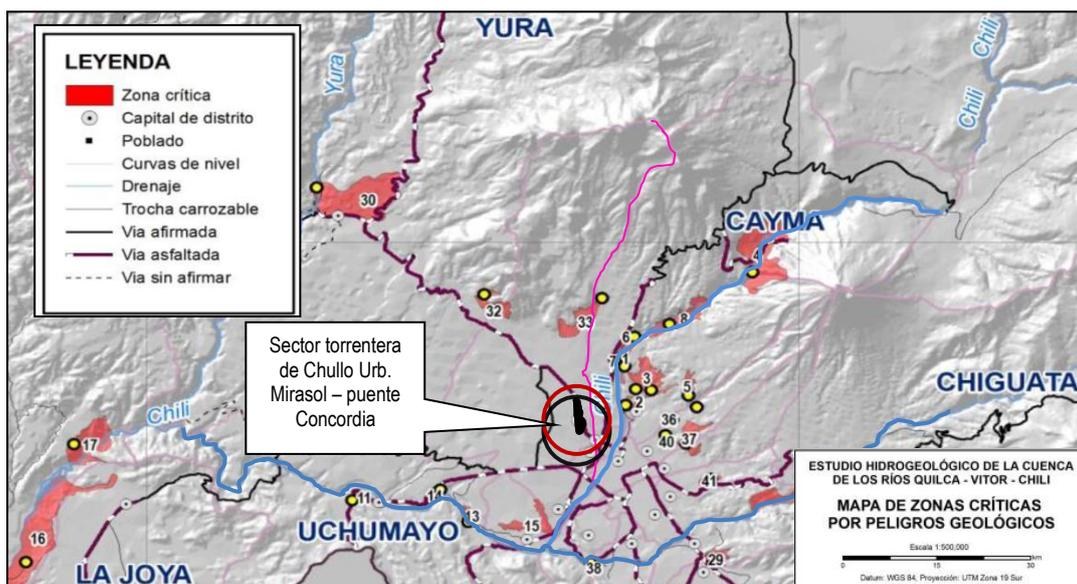
Mapa 1: Zonas Críticas por Peligros Geológicos, con ubicación del sector torrentera de Chullo (Urb. Mirasol de Cayma - Puente Concordia) Adaptado de INGEMMET (2012).

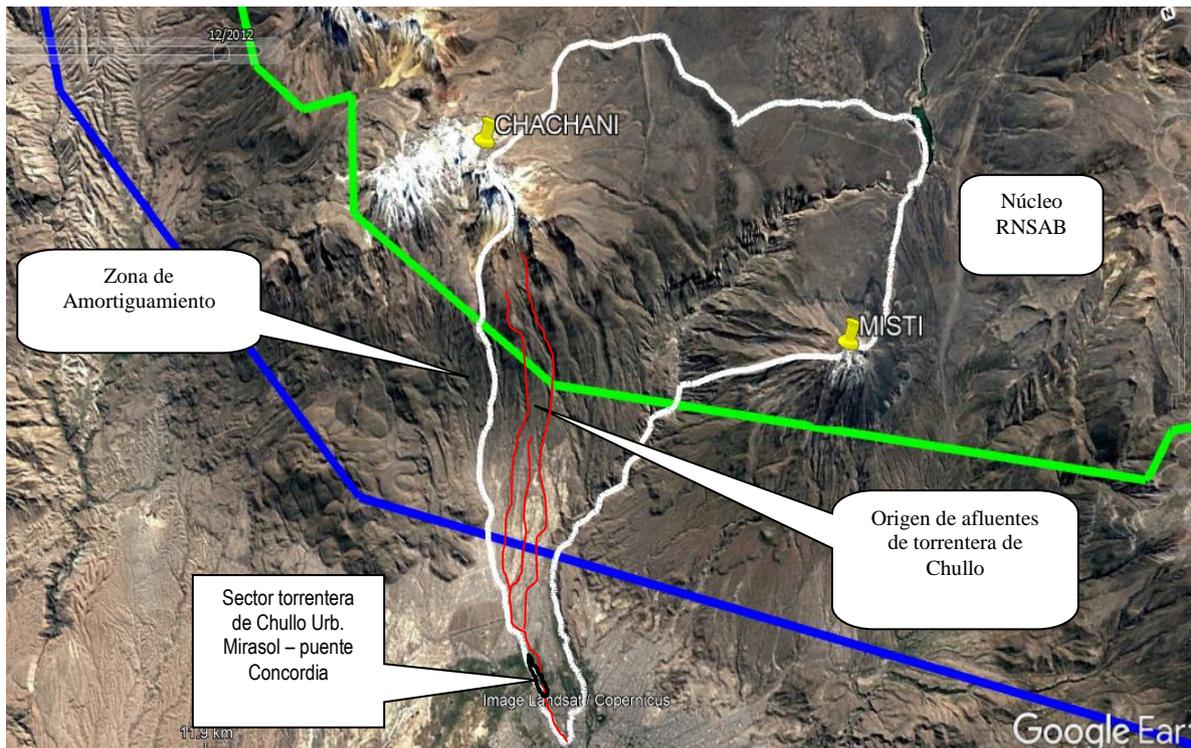
Mapa 2: Origen de los afluentes de la torrentera Chullo, en la Reserva Nacional de Salinas y Aguada Blanca RNSAB, en la cumbre del nevado Chachani. Fuente: Elaboración propia, con imagen Google Earth.

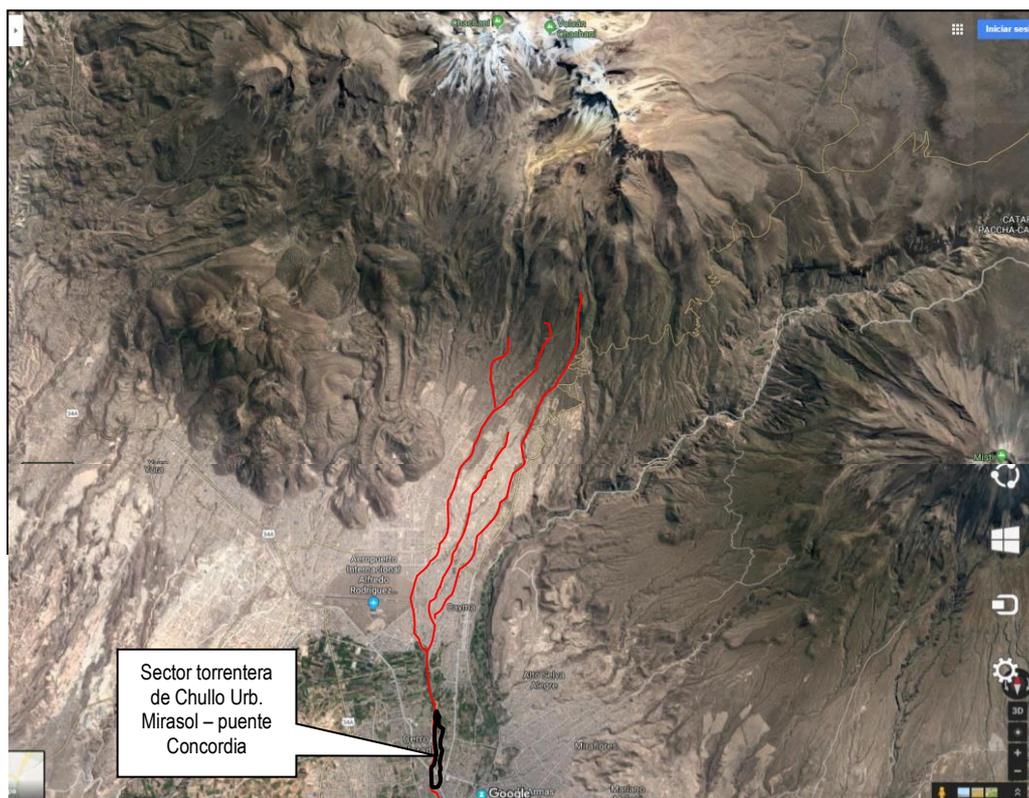
La micro cuenca o torrentera de Chullo - Zamácola (tradicionalmente Primera Torrentera o Cerro Colorado). Se origina en la quebrada Piedraypicho; su rumbo general es de NO a SE. De las torrenteras que atraviesan la localidad de Arequipa es la única que desemboca en la margen derecha del río Chili en las cercanías del puente de la Variante de Uchumayo. Se encuentra conformada por tres ramales contribuyentes que son de sureste a noroeste (alejándose del río Chili): Pasto Raíz, Gamarra y El Azufra. El ramal El Azufra se une al Gamarra entre los asentamientos de Villa Paraíso, El Nazareno y Alto Cayma, y ambos se unen al de Pasto Raíz. (Fernández-Dávila y Benites, 1999, p.9), y un poco más abajo del actual campo deportivo de Buenos Aires Zona C.

*Mapa 3:* Micro cuenca - Torrentera Chullo o Zamácola y sus afluentes.  
Fuente: Elaboración propia, imagen satelital Google Earth 2018

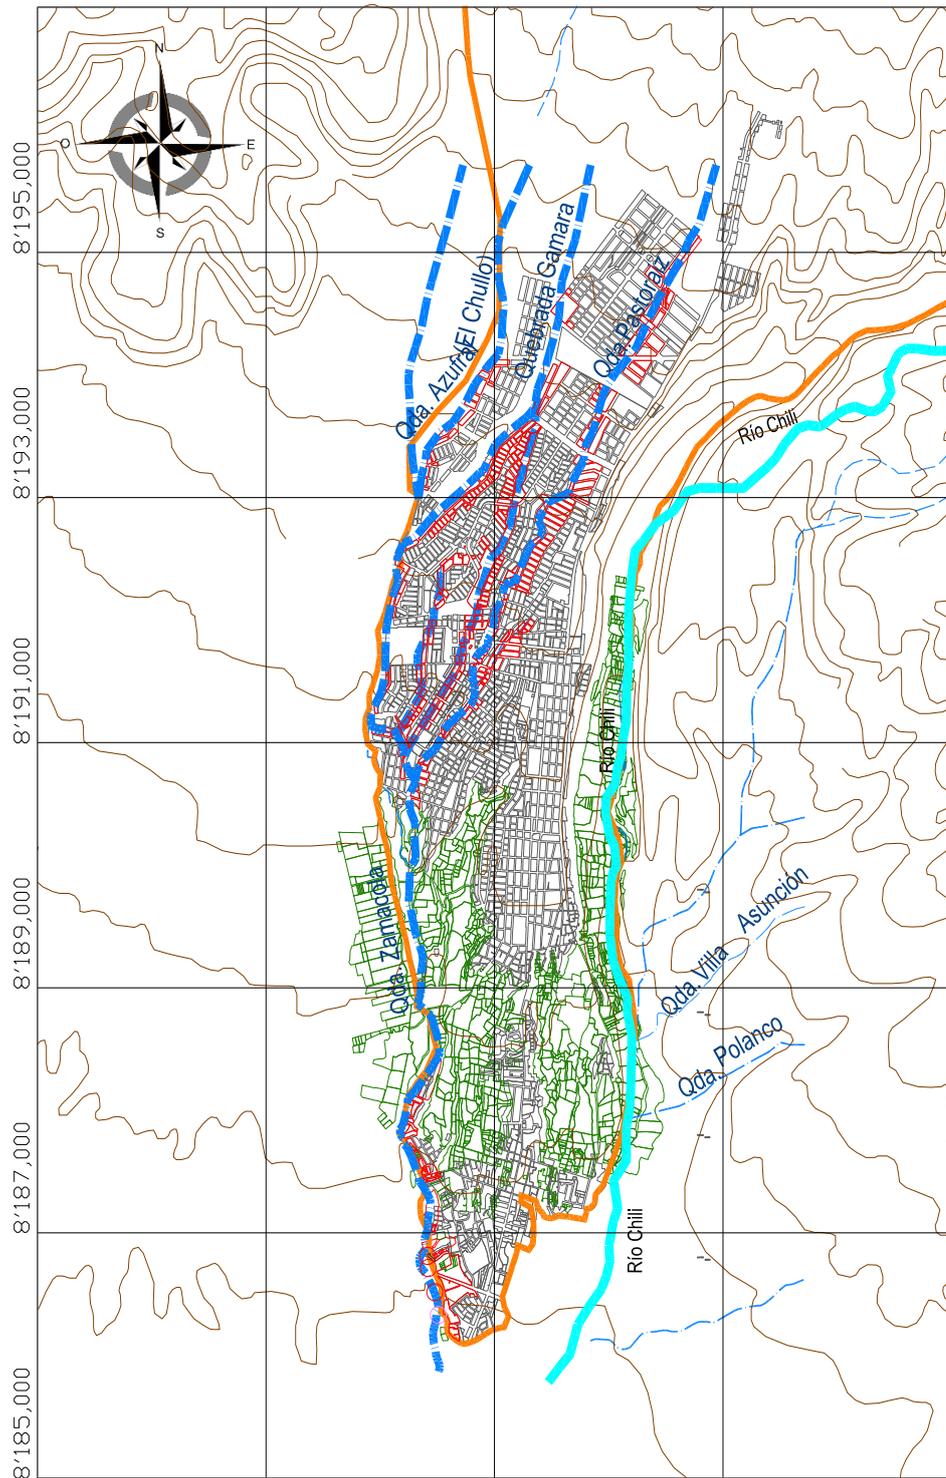
*Plano 1: Mapa de Torrenteras en el distrito de Cayma.*

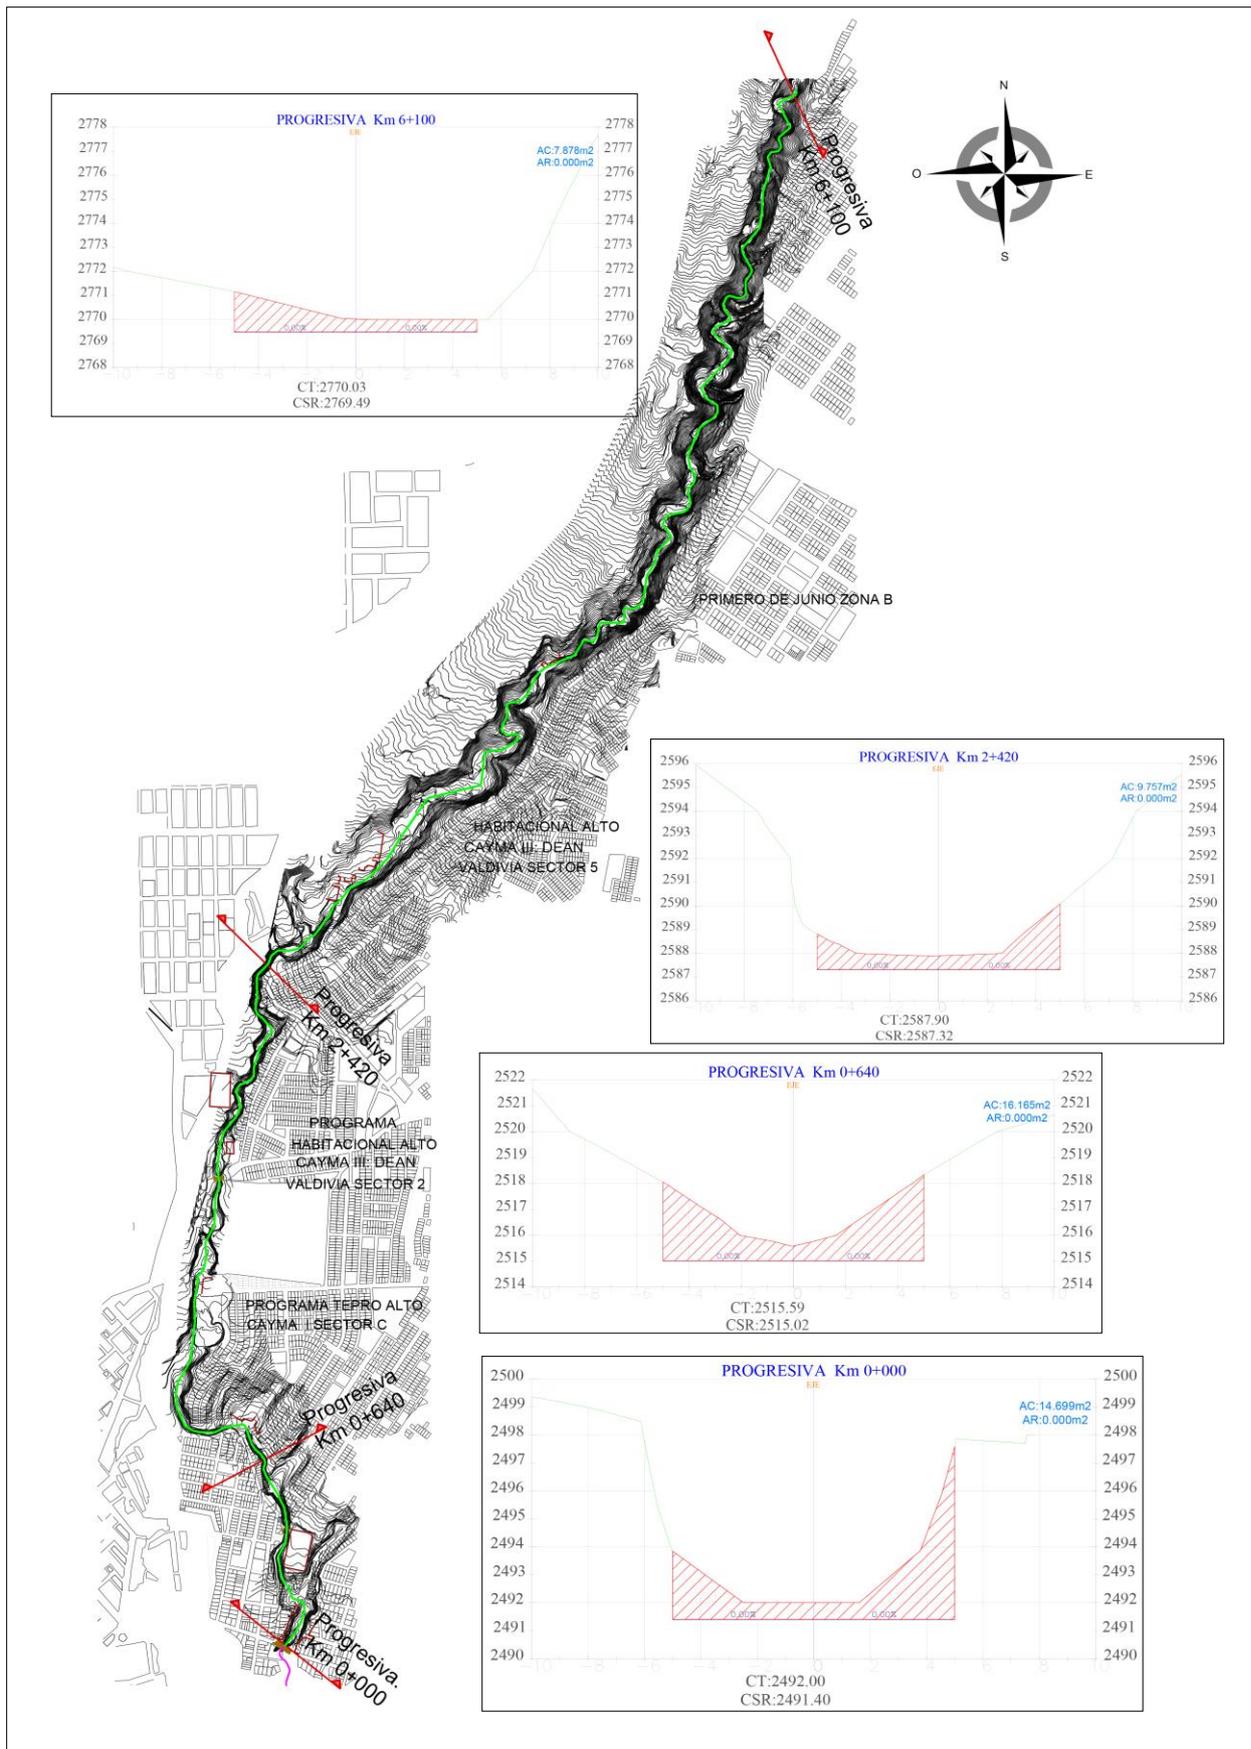
Plano 2: Levantamiento topográfico. Quebrada Azufral.

Variable	Cantidad	Unidad	Variable	Cantidad	Unidad
Ancho de inundación	8-12	m	Área de cuenca	4.0	km <sup>2</sup>
Coefic. de Escorrentía	0.45		Perímetro	15.0	km
Tiempo punta	13.19	horas	Longitud cauce principal	6.5	km
Precipitación máxima	104.48	mm	Altitud mayor	3100	m.s.n.m.
Período de retorno	100	años	Altitud menor	2550	m.s.n.m.
Caudal punta	6.63	m <sup>3</sup> /seg	Pendiente	0.082	m/m

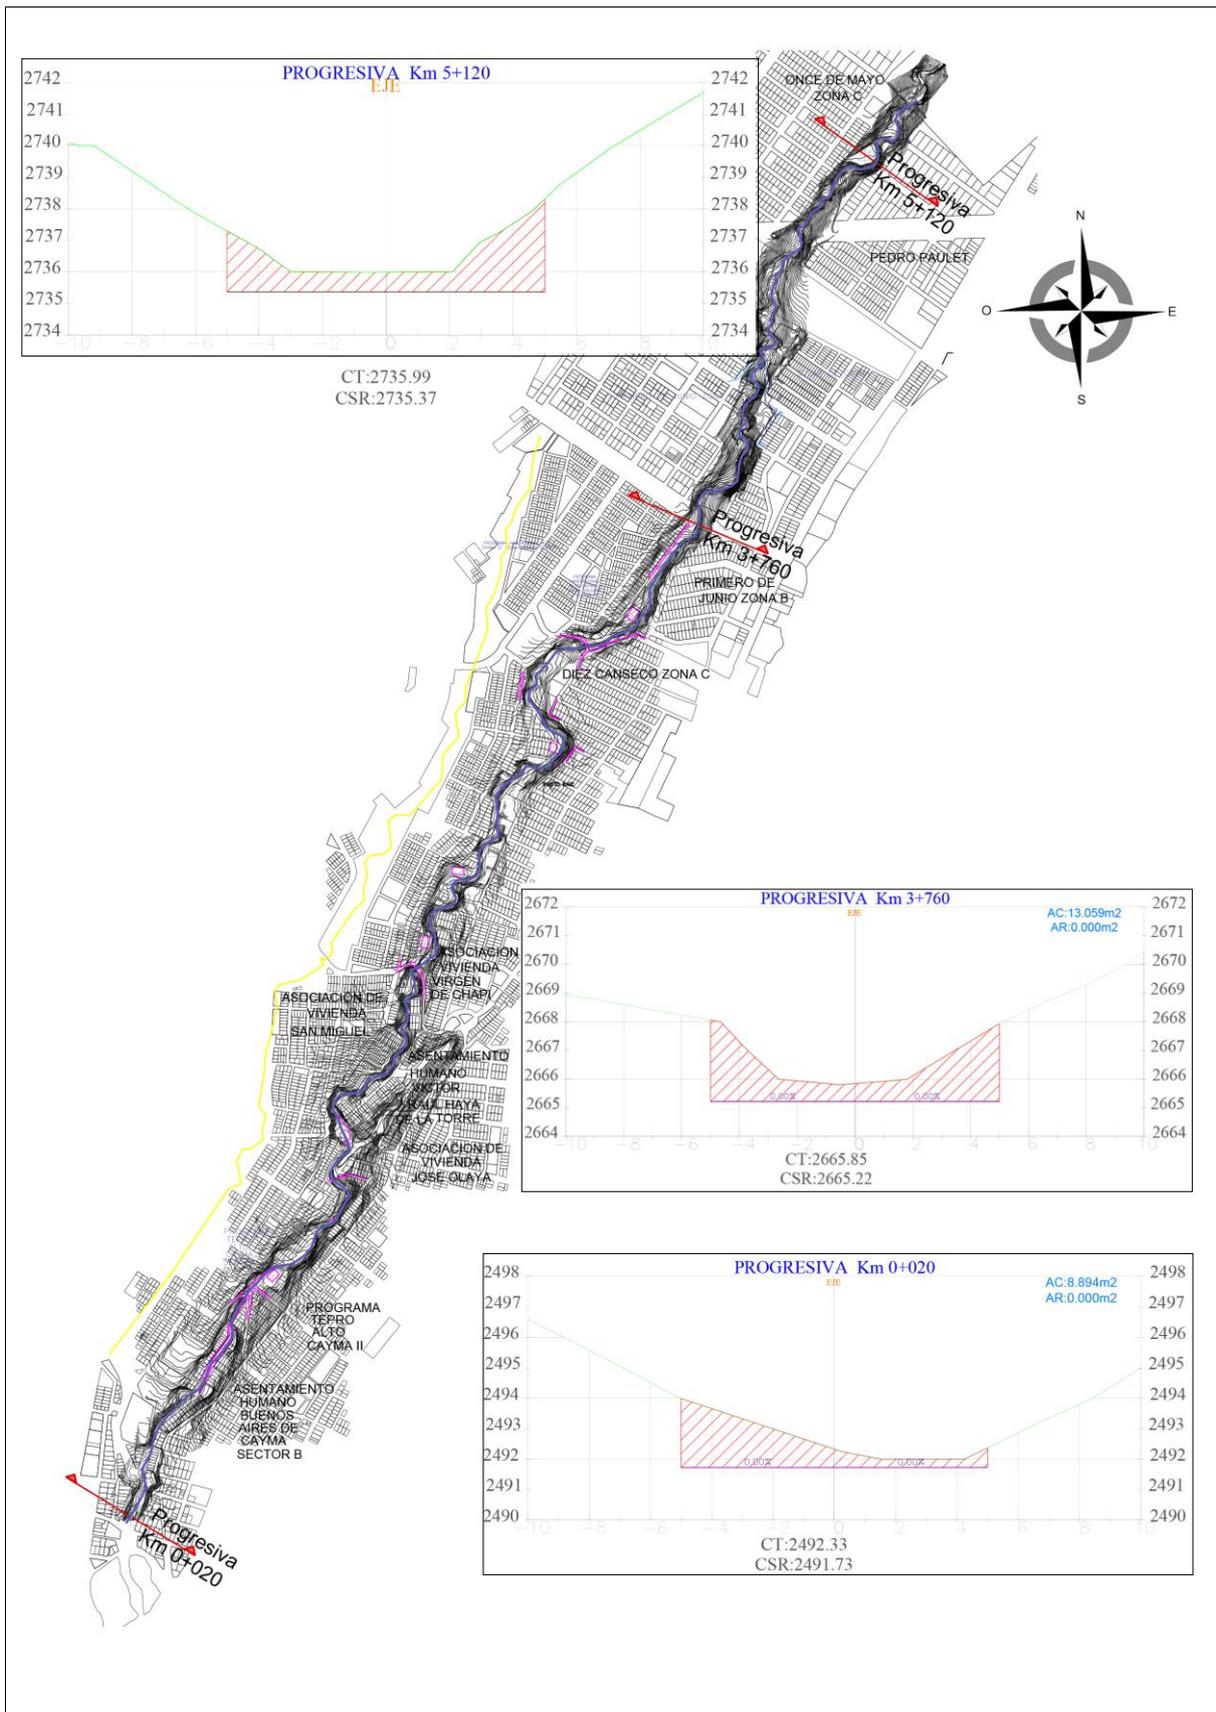
Plano 3: Levantamiento topográfico. Quebrada Pasto Raíz (Gamarra).

Variable	Cantidad	Unidad	Variable	Cantidad	Unidad
Área de cuenca	0.5761	km <sup>2</sup>	Ancho de inundación	8-12	m
Perímetro	5.4	km	Coefic. de Escorrentía	0.45	
Longitud cauce principal	2.191	km	Tiempo punta	13.19	horas
Altitud mayor	2684	m.s.n.m.	Precipitación máxima	104.48	mm
Altitud menor	2250	m.s.n.m.	Período de retorno	100	años
Pendiente	0.2	m/m	Caudal punta	2.0	m <sup>3</sup> /seg

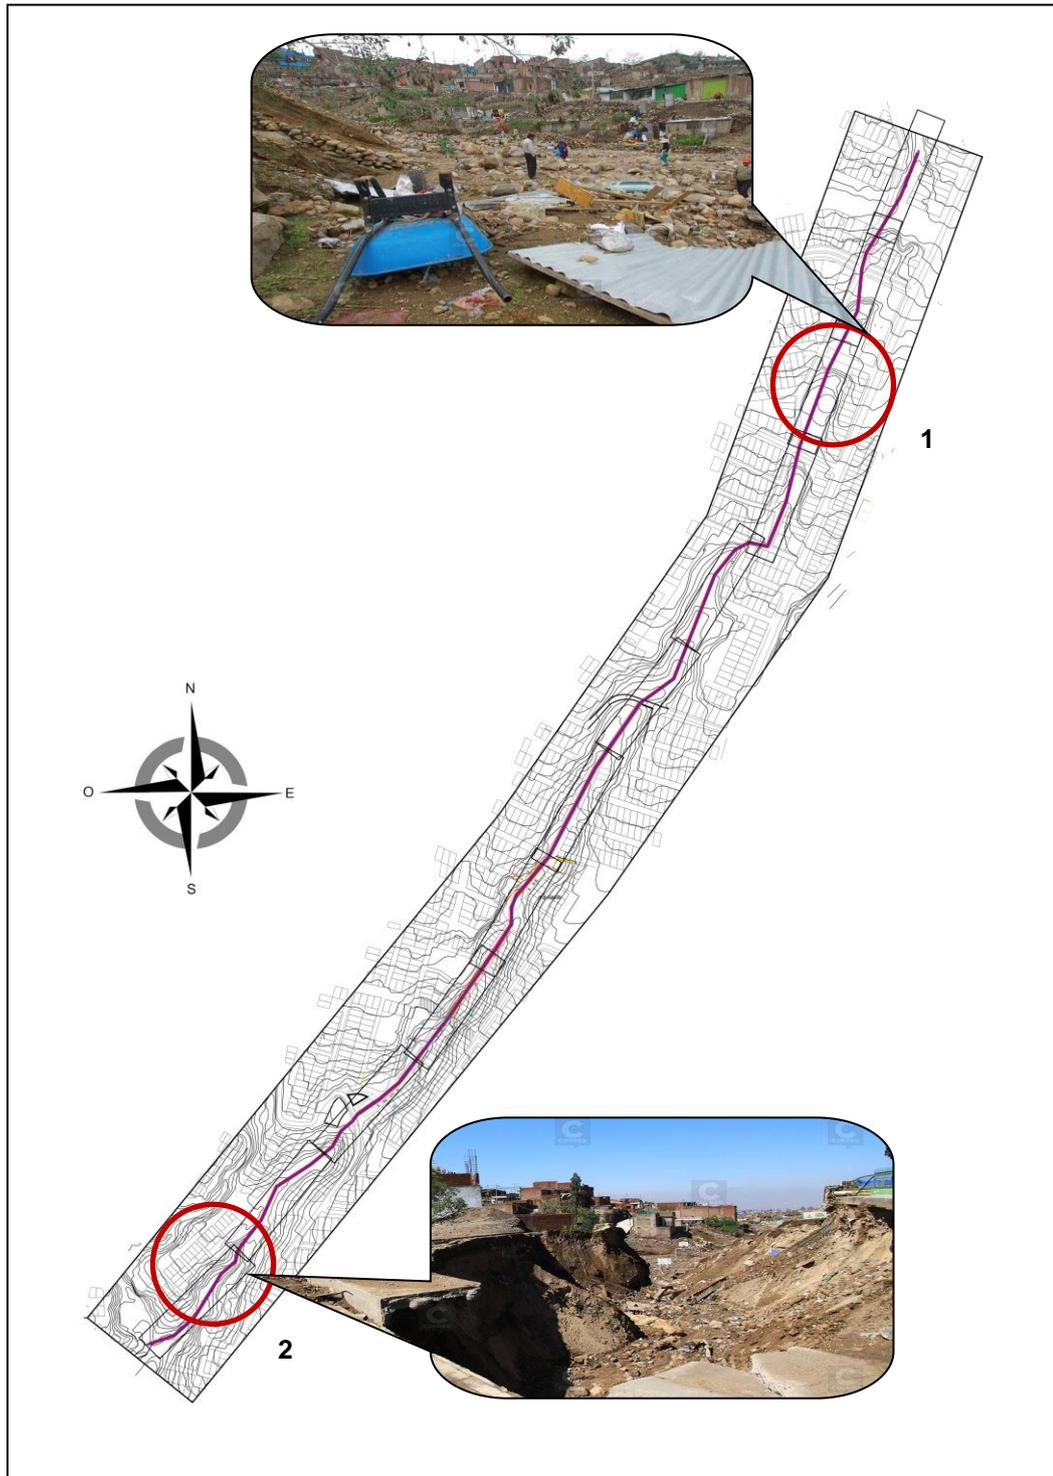
*Plano 4: Levantamiento topográfico. Quebrada tributaria de la Pasto Raíz (margen izquierda)*  
 1 Quebrada Pasto Raíz, tramo colindante con el Asentamiento Humano Rafael Belaunde Diez Canseco.  
 2. Quebrada Pasto Raíz, tramo colindante con los Asentamientos Humanos Virgen de Chapi y José Abelardo Quiñonez. .  
 Fuente: Municipalidad Distrital de Cayma

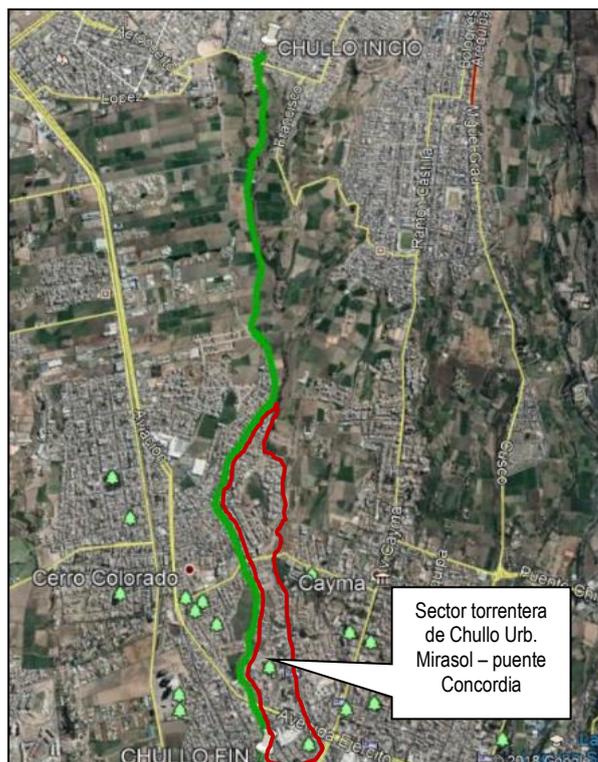
Todas las torrenteras y sus afluentes que captan la escorrentía superficial; desde el origen de estas; en la cumbre del nevado Chachani y que pasan por la zona urbana alta de Cayma; confluyen en el punto de inicio de la torrentera Chullo la cual desciende hacia la zona urbana residencial baja del distrito de Cayma. La torrentera de Chullo, en el tramo que comprende la jurisdicción del distrito de Cayma, tiene una longitud de 4,918.00 metros, su punto final es la coordenada geográfica 227492.517 m E, 8186093.244 m S que coincide con la ubicación del puente Concordia (Calle Grande – C.E. Lord Byron), límite jurisdiccional con el distrito de Yanahuara como se muestra en el siguiente mapa 4.

Mapa 4: Ubicación Torrentera Chullo distrito de Cayma.  
 INICIO: 227218.514 m E, 8190382.694 m S. FINAL:  
 227492.517 m E, 8186093.244 m S.  
 Fuente: Secretaría Técnica Defensa Civil.  
 Municipalidad Distrital de Cayma.

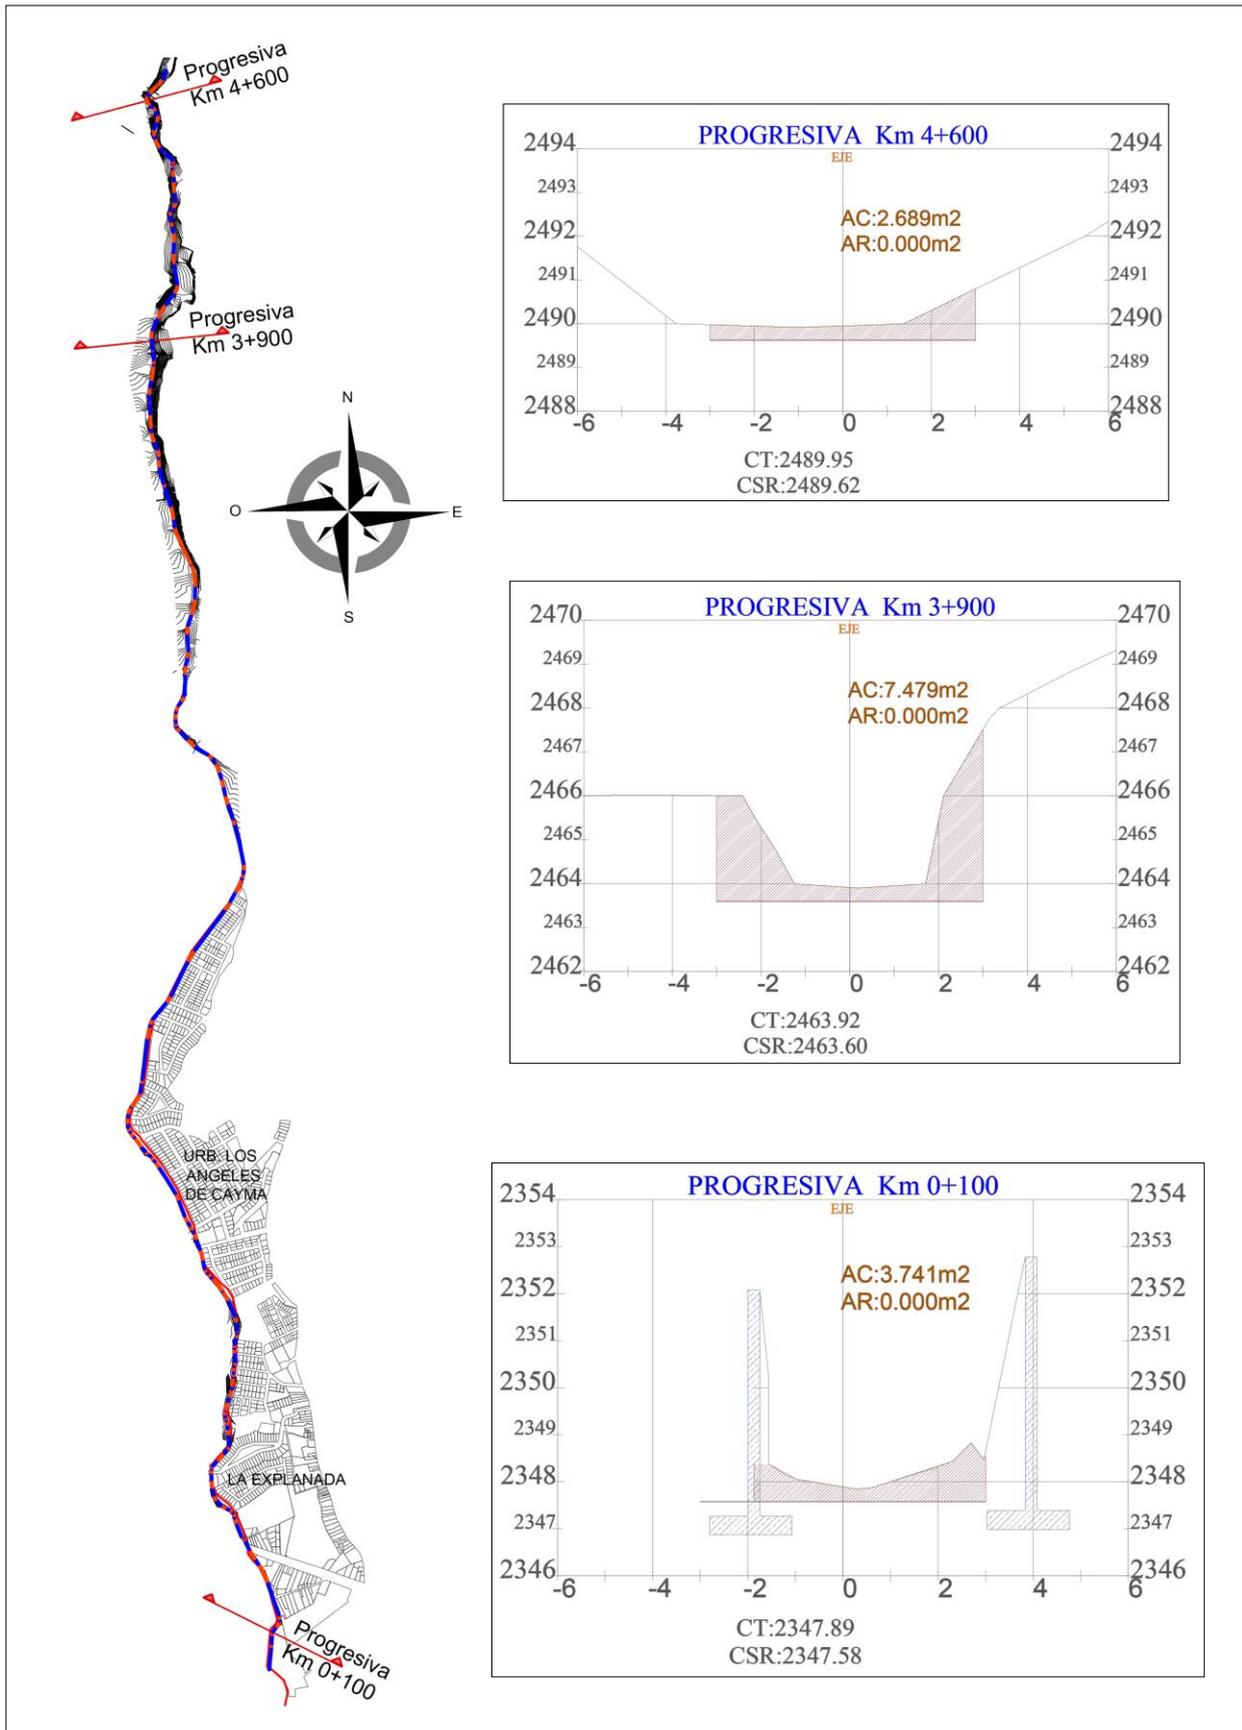
Plano 5: Levantamiento topográfico de Torrentera de Chullo (margen izquierda).  
Fuente: Municipalidad Distrital de Cayma

Variable	Cantidad	Unidad	Variable	Cantidad	Unidad
Área de cuenca	84	km <sup>2</sup>	Ancho de inundación	8-12	m
Perímetro	45	km	Coefic. de Escorrentía	0.45	
Longitud cauce	25	km	Duración P neta	24	horas
Altitud mayor	4800	m.s.n.m	Precipitación máxima	54	mm
Altitud menor	2250	m.s.n.m	Período de retorno	100	años
Pendiente media	10	%	Caudal	40.0	m <sup>3</sup> /seg

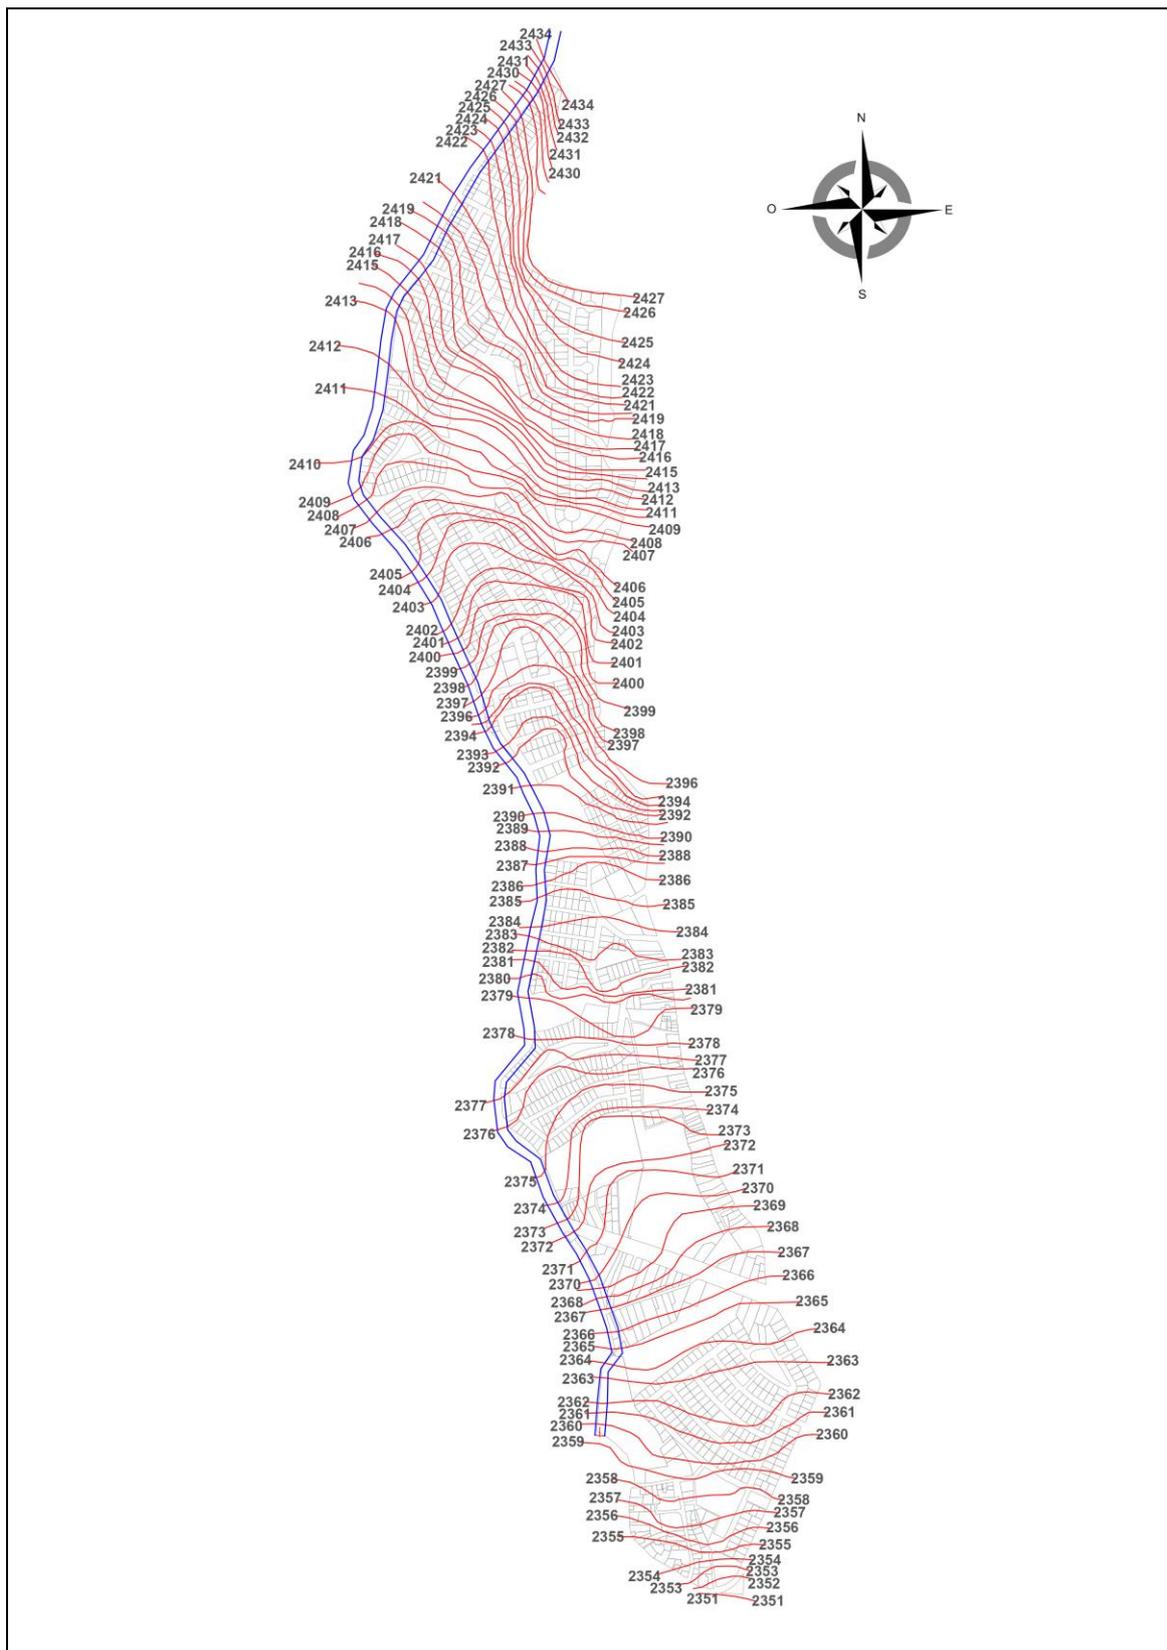
El plano topográfico elaborado para el sector torrentera de Chullo (Urb. Mirasol de Cayma - puente Concordia) contiene curvas de nivel cada 01 metro de desnivel.

*Plano 6:* Topográfico del Sector torrentera de Chullo (Urb. Mirasol – puente Concordia) distrito de Cayma, incluye la delimitación de la faja marginal realizada por el ANA 2018.

Estos aspectos geográficos y topográficos se tomarán en cuenta para la elaboración del mapa de peligros y establecimiento de zonas de presunta inundación.

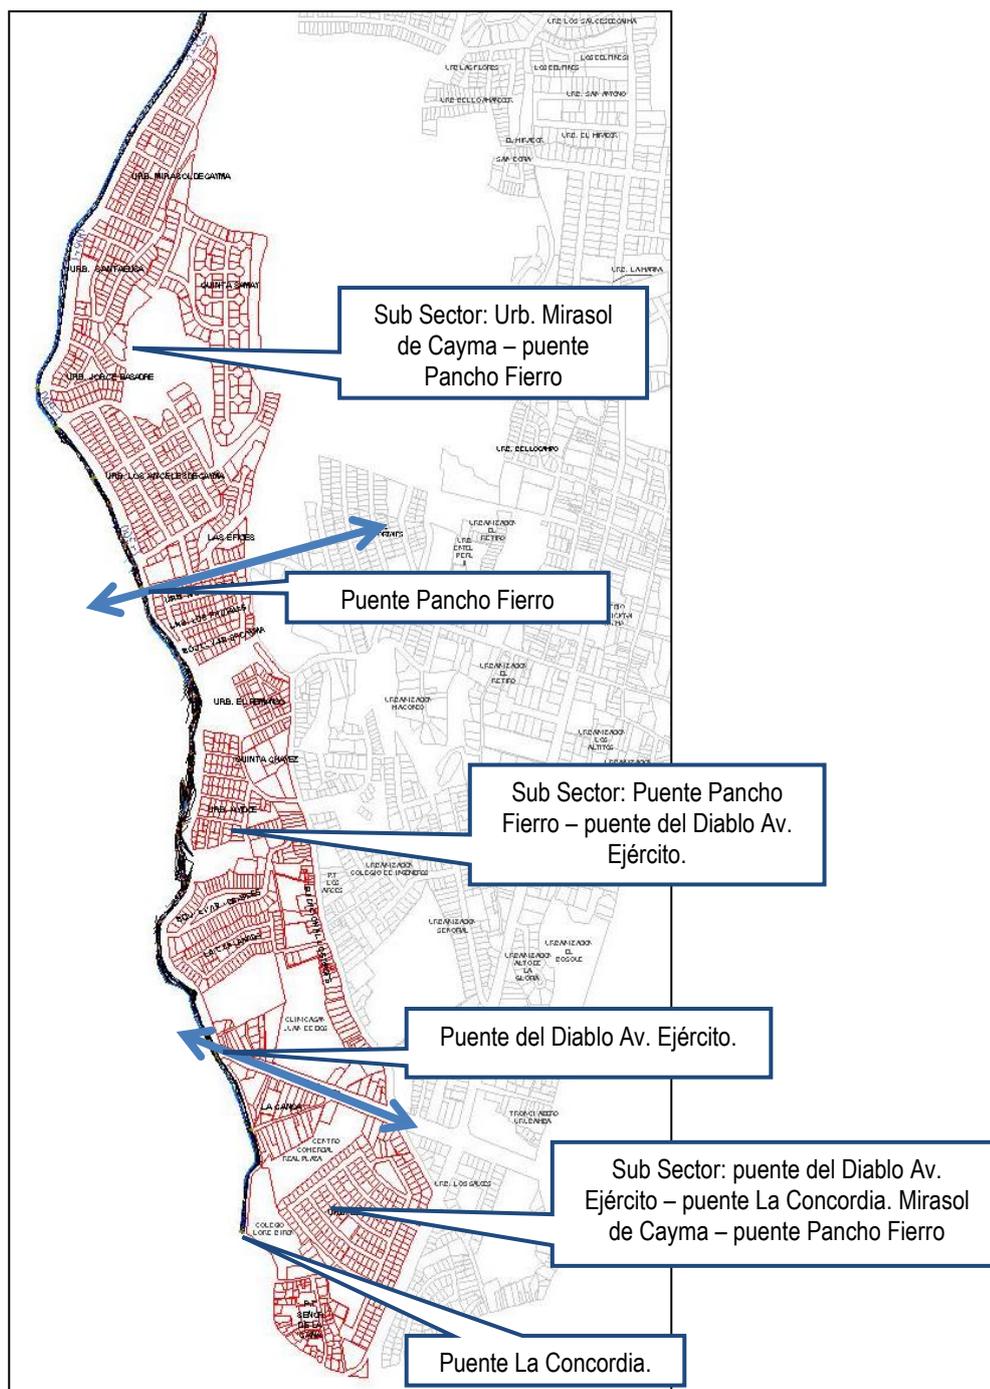
El sector torrentera de Chullo (Urb. Mirasol de Cayma – puente Concordia del distrito de Cayma) está conformado por 19 centros poblados, de los cuales 14 son urbanizaciones, 01 quinta, 01 pueblo tradicional y 03 asentamientos tradicionales conformados en torno a la Calle Los Arces, Calle La Canoa y la Av. Ejército

Plano 7: Sector torrentera de Chullo (Urb. Mirasol de Cayma – puente Concordia) y Sub Sectores.  
Fuente: Elaboración propia. Con base catastral SGPEC.  
Municipalidad de Cayma.

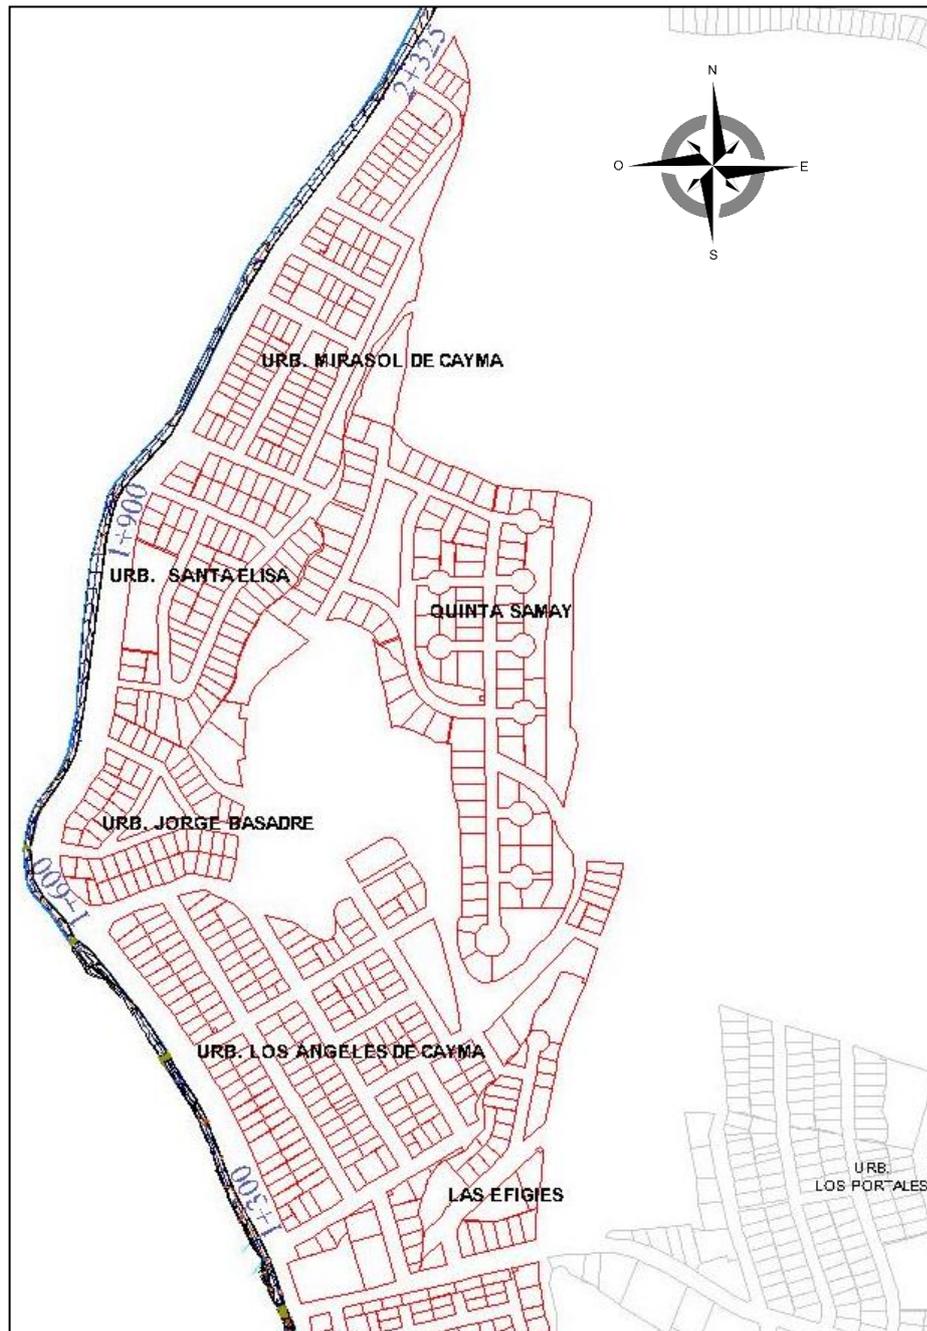
Este sub sector se cuenta con los servicios de agua, desagüe, electricidad, teléfono, cable, internet; sus vías se encuentran asfaltadas, con bermas, veredas, en buen estado de conservación.

*Plano 8: Sub Sector. Urb. Mirasol hasta puente Pancho Fierro.*  
Fuente: Elaboración propia. De plano catastral SGPEC. Municipalidad de Cayma.

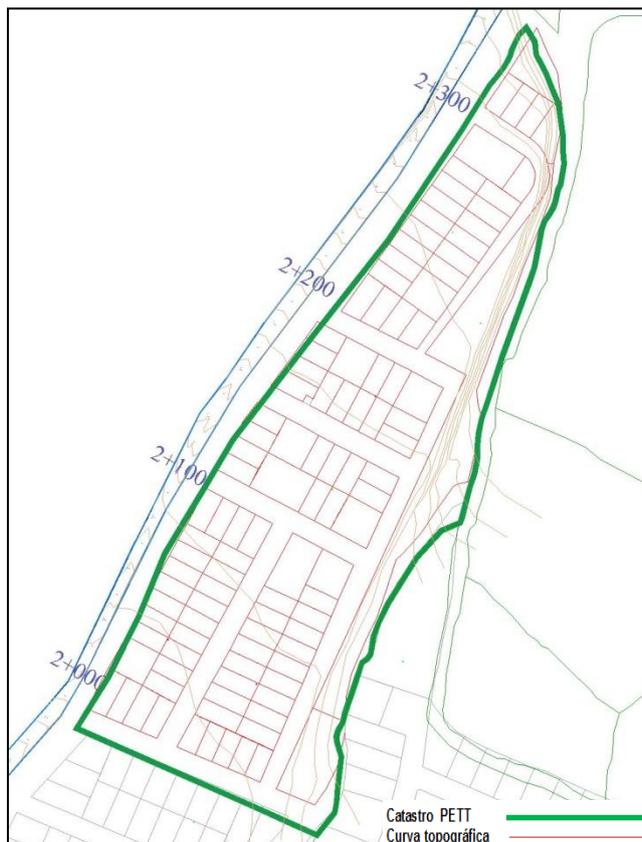
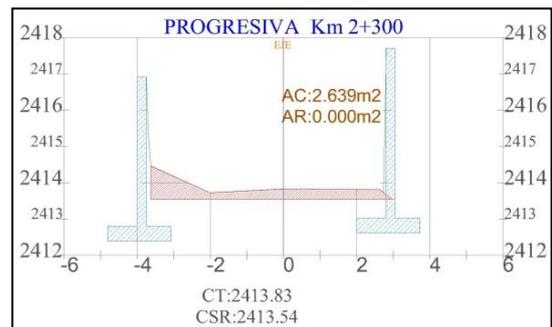
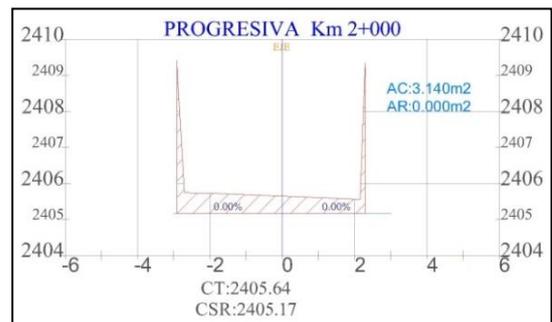
Plano 9: Lotización y topográfico Urb. Mirasol de Cayma.

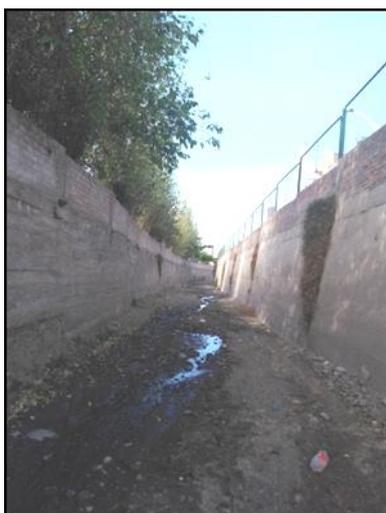
*Figura 6.* Torratera de Chullo, tramo Urb. Santa Elisa

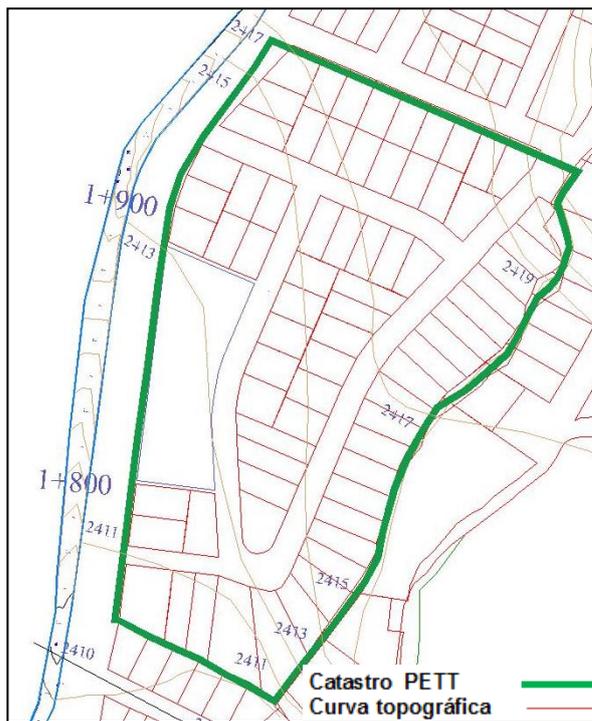
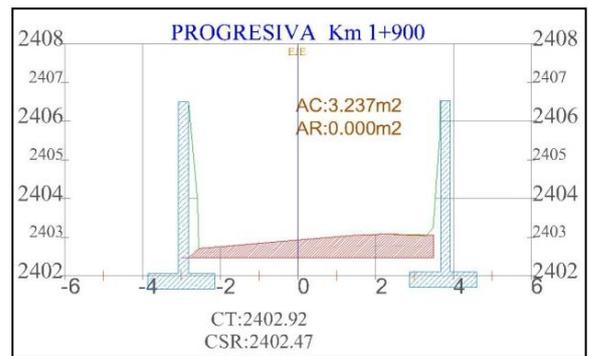
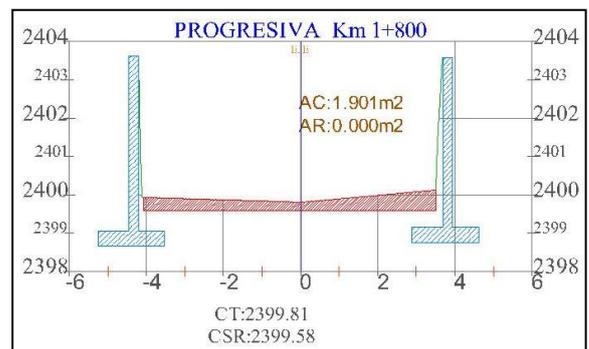
Plano 10: Lotización y topográfico Urb. Santa Elisa y Secciones de Cauce de torrentera de Chullo.  
Fuente: Elaboración propia. Con datos de habilitación urbana. Municipalidad de Cayma.

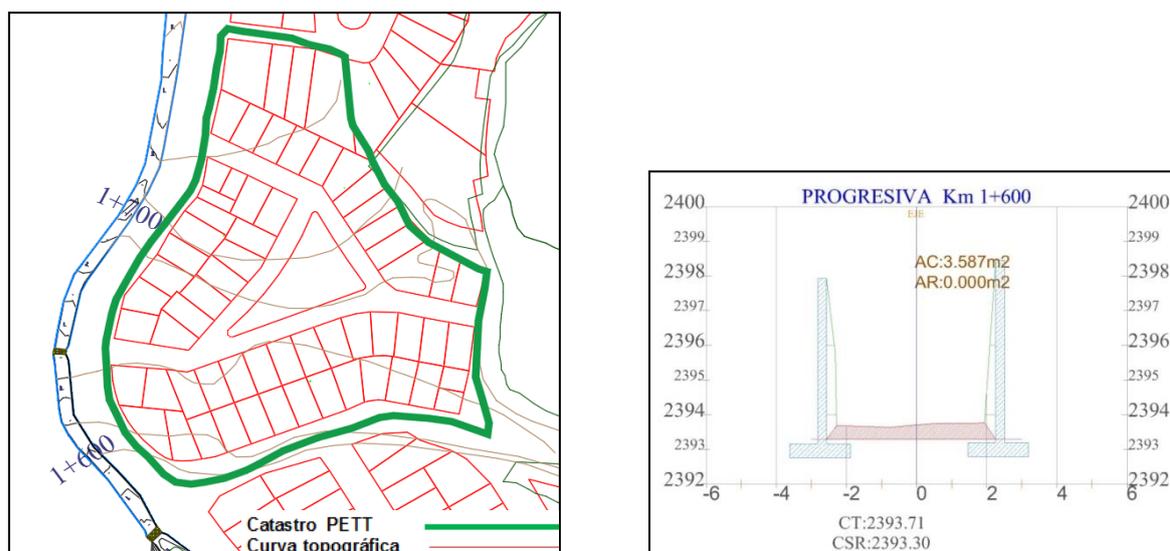
Plano 11: Lotización y topográfico Urb. Jorge Basadre y Sección actual de Cauce de torrentera de Chullo. Fuente: Elaboración propia. Con datos de habilitación urbana. Municipalidad de Cayma.

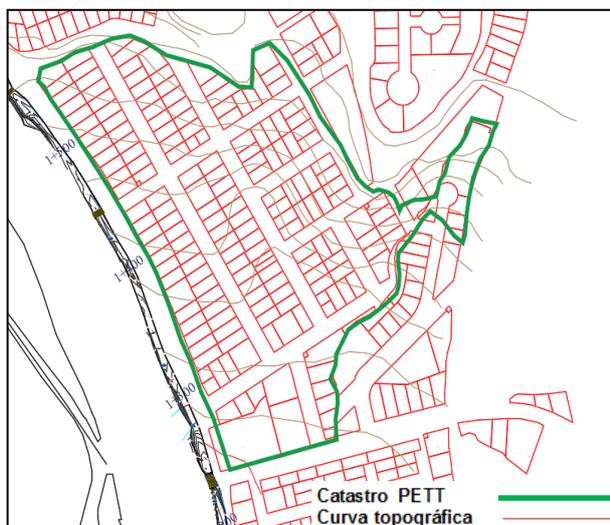
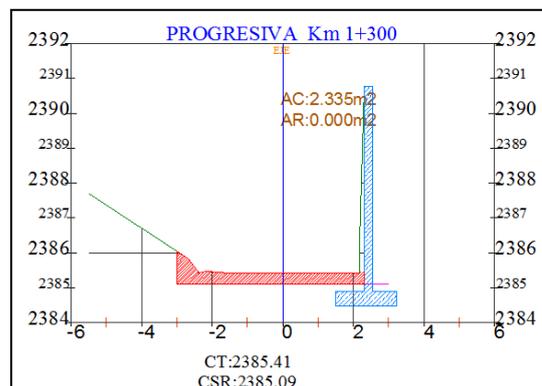
*Plano 12:* Lotización y topográfico Urb. Los Ángeles de Cayma y Sección actual de Cauce de torrentera de Chullo.
