# **UNIVERSIDAD NACIONAL DE SAN AGUSTIN DE AREQUIPA**

## **“PLAN DE GESTIÓN PARA MITIGACIÓN DE RIESGO POR INUNDACIÓN EN EL SECTOR TORRENTERA DE CHULLO (URB. MIRASOL DE CAYMA - PUENTE CONCORDIA) DISTRITO DE CAYMA 2006-2017”**

PARA OPTAR EL GRADO DE MAESTRO EN CIENCIAS,  
CON MENCIÓN EN PLANEAMIENTO Y GESTIÓN  
URBANO AMBIENTAL

## Resumen Ejecutivo

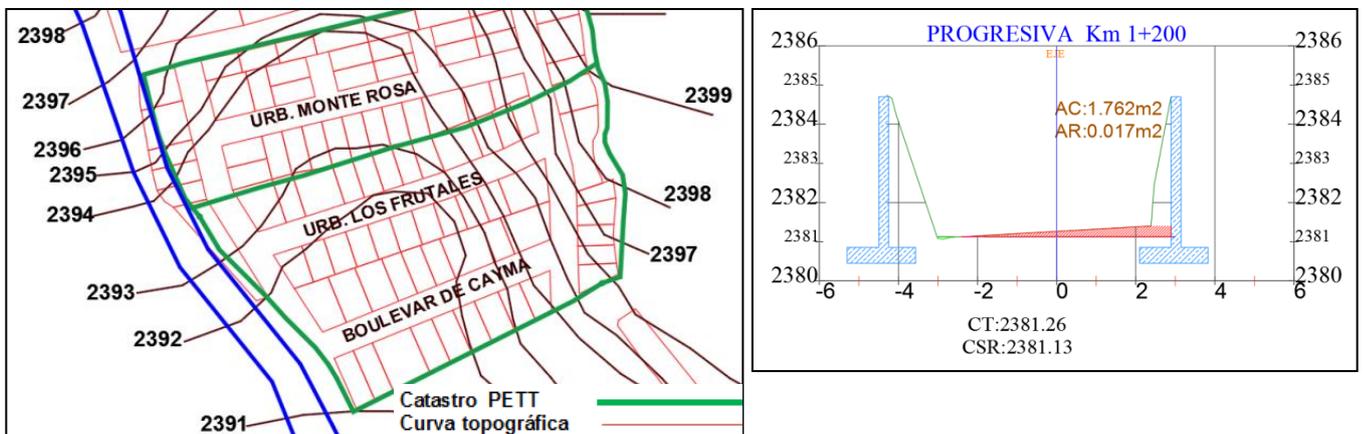
*Plano 14:* Lotización y topográfico Urb. Monte Rosa, Urb. Los Frutales, Urb. Boulevard de Cayma, con Sección de Cauce, faja marginal de torrentera de Chullo.  
Fuente: Elaboración propia. Con datos de habilitación urbana. Municipalidad de Cayma. ANA. MPA

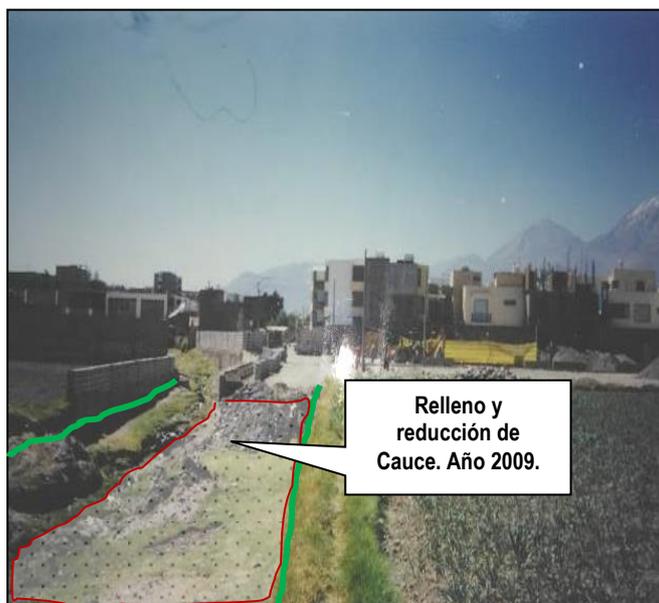
*Figura 7:* Relleno de cauce de torrentera de Chullo, tramo Urb. Boulevard de Cayma.  
Fuente: Expediente de Habilitación Urbana. Municipalidad de Cayma

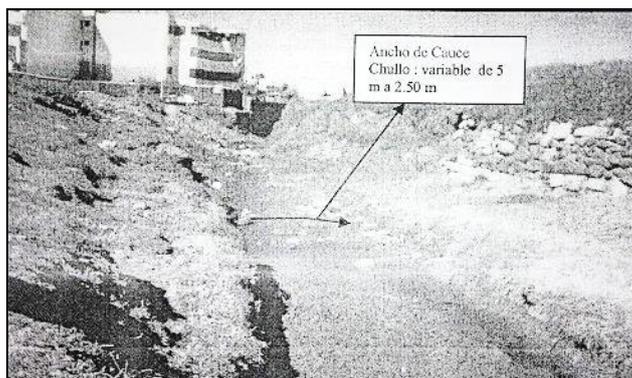
*Figura 8:* Cauce de torrentera de Chullo 2009, tramo Urb. AVIDGE.

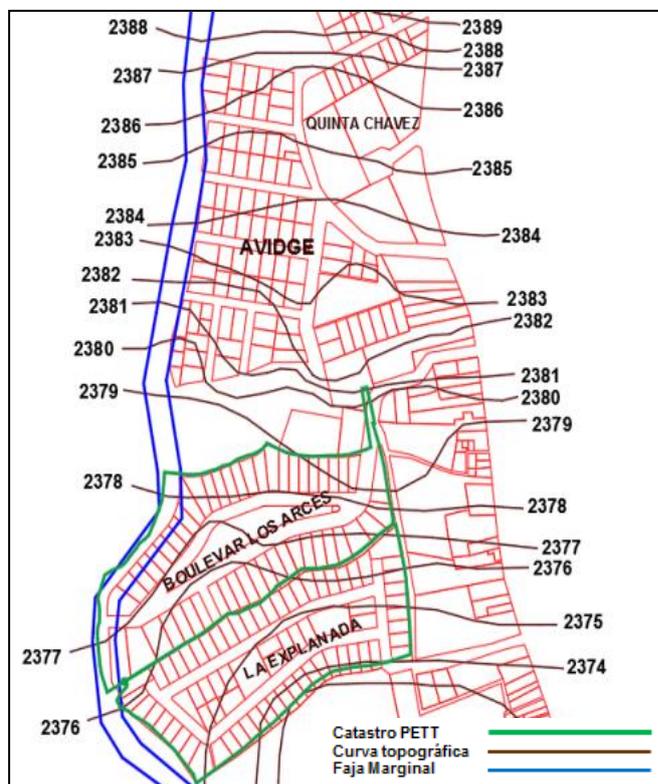
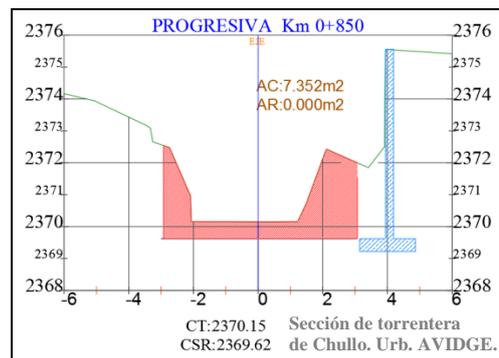
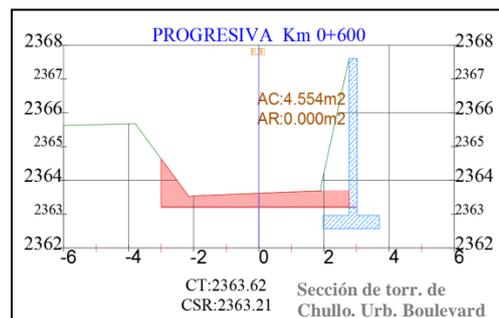
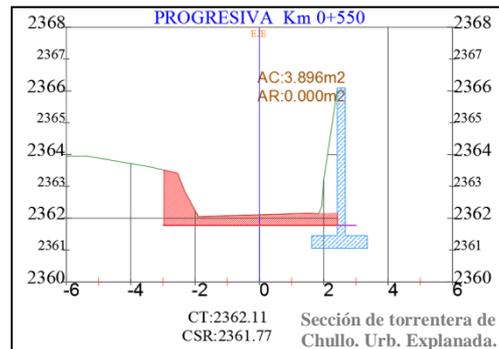
Plano 15: Lotización y topográfico Urb. AVIDGE, Urb. Boulevard Los Arces, Urb. Explanada; Secciones de Cauce de torrera de Chullo. Faja marginal.

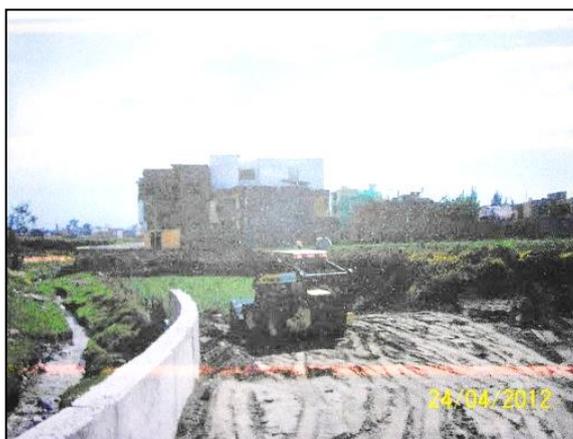
*Figura 9:* Relleno desde el nivel de la torrentera de Chullo, tramo Urb. Boulevard Los Arces.  
Fuente: Expediente de Habilitación Urbana.  
Municipalidad de Cayma.

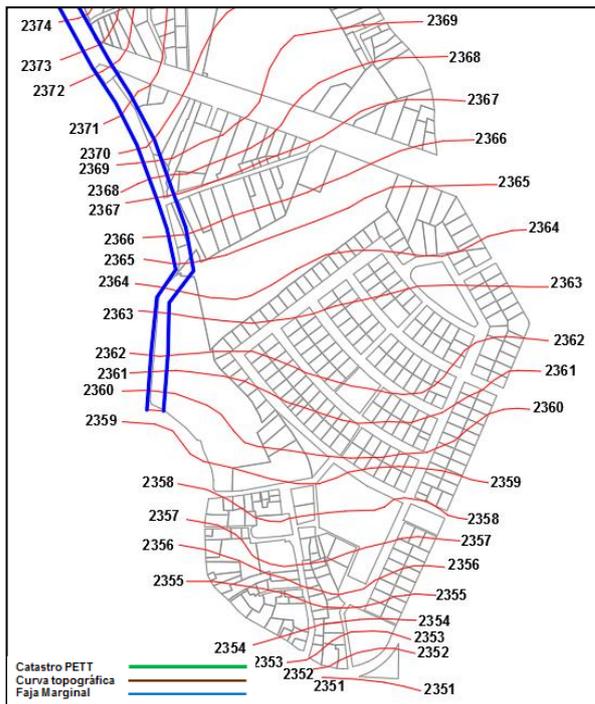
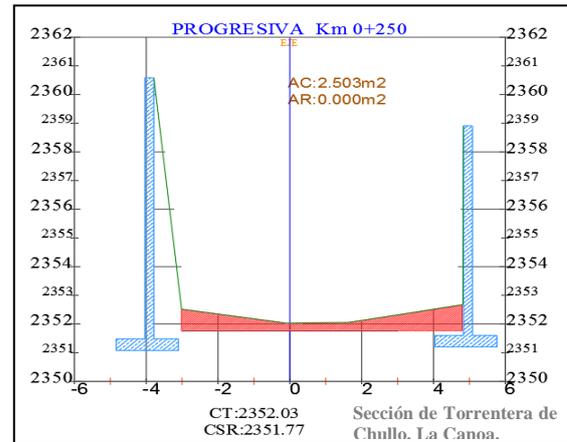
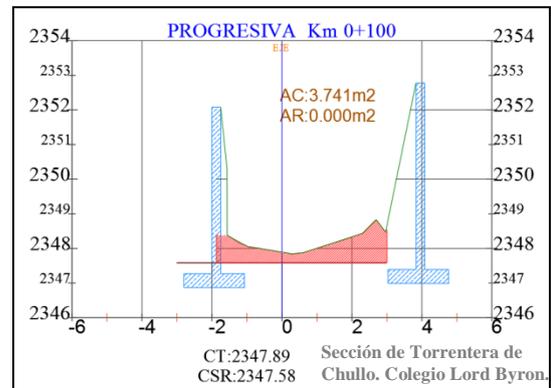
Plano 17: Lotización y topográfico Urb. León XIII, P.T. Señor de la Caña, Av. Ejército – La Canoa, Colegio Lord Byron, C.C. Real Plaza. Secciones de Cauce de torrentera de Chullo. Faja marginal.

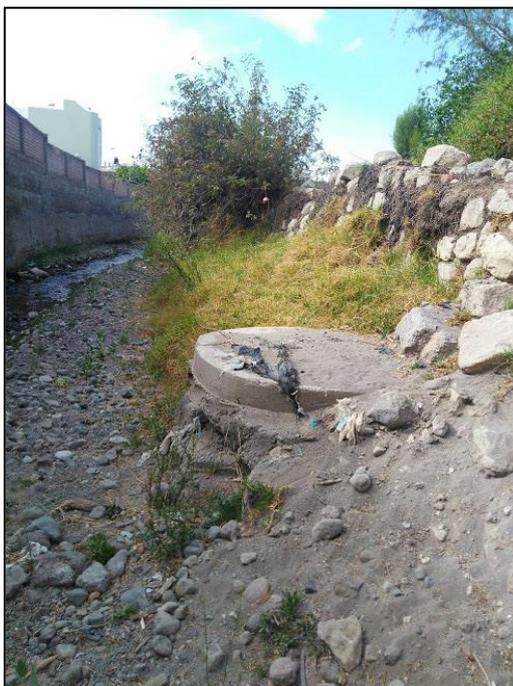
*Figura 10:* Buzón red de desagüe, frente a Urb. Los Ángeles de Cayma.  
Fuente: Inspección realizada el 23/09/2018

Es por ello que en la actualidad cada 30 metros aproximadamente (bajando por la torrentera de Chullo al costado derecho) se hacen notorios los buzones y la presencia de la red de desagüe por dentro del cauce de la torrentera de Chullo. Pasando el puente de uso privado edificado frente a la Urbanización Los Ángeles de Cayma (bajando por el cauce de la torrentera al costado derecho), se puede apreciar un buzón de desagüe construido por dentro del cauce de la torrentera de Chullo, coordenadas UTM WG 84 de 227227.40 y 8187409.11. (Véase Figura 10).

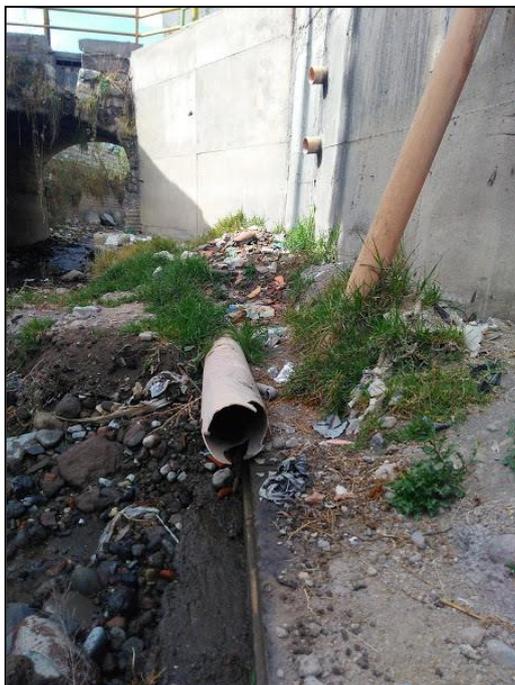
*Figura 11:* Restos de tuberías de desagüe, afectados por ingreso de torrentera.  
Fuente: Inspección realizada el 23/09/2018

También se puede apreciar a una distancia de 12 metros del puente Pancho Fierro, restos de las tuberías de desagüe y buzones que fueron destruidos por la fuerza del caudal en el ingreso de la torrentera del Chullo el día 26 de Febrero de 2016, luego del desastre estas tuberías fueron reemplazadas y afianzadas con un vaciado de concreto. (Véase Figura 11)

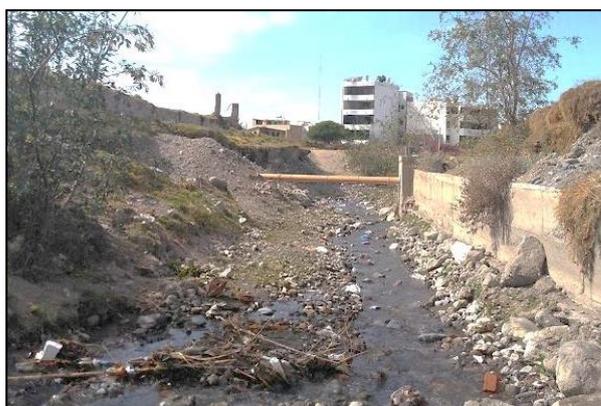
*Figura 12:* Red Desagüe, cruza la torrentera de Chullo, pasando la Urb. Boulevard de Cayma (bajando).  
Fuente: Inspección realizada el 23/09/2018

Frente a Urbanización Los Frutales se aprecia que los buzones han sido suspendidos, ya que el nivel de la red de desagüe está 70 cm por encima del nivel del cauce de la torrentera de Chullo, la tubería se encuentra protegida por un encajonado de concreto. Frente a la urbanización Boulevard de Cayma (coordenadas UTM WG 84 de 227297.45 y 8187247.51) el nivel de la red de desagüe está 1.50m encima del nivel de la torrentera, en este punto la red de desagüe cruza del costado derecho hacia el costado izquierdo, a través de un pequeño puente con estructura metálica en el cual se soporta la tubería de desagüe. (Véase Figura 12)

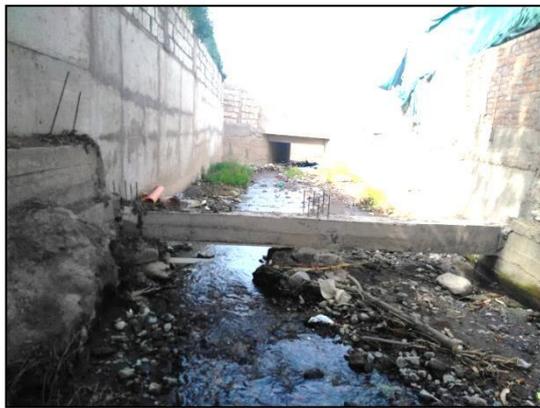
*Figura 13:* Tubería que cruza el cauce de la torrentera, frente a colegio Lord Byron.

Frente al colegio Lord Byron a 15 m del puente Concordia (coordenadas UTM WG 84 de 227492.61 y 8186106.57) se aprecia aún restos de tuberías de desagüe que cruzaban la torrentera y que fueron destruidas por el ingreso de la torrentera en temporada de lluvias, luego del siniestro fue repuesta la tubería de desagüe y protegida con una viga y bases de concreto armado, el nivel de la tubería de desagüe está 50 cm por encima del nivel de la torrentera. (Véase Figura 13)

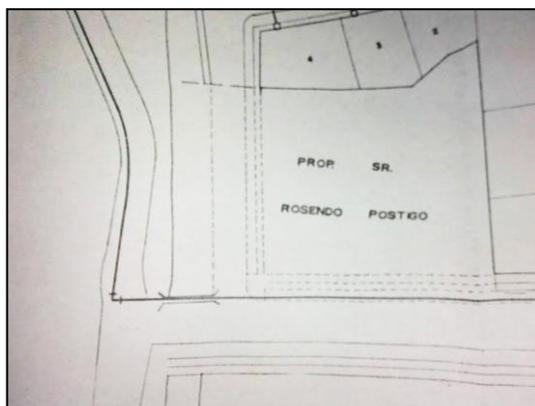
*Figura 14:* Plano de redes de agua Urb. Los Ángeles de Cayma. Acometida viene por el puente Pancho Fierro.

En el sector de estudio, se cuenta con el servicio de agua y desagüe en su totalidad; parte de las redes de agua se encuentran expuestos a peligro de inundación debido a que se encuentran instaladas en el cauce de la torrentera principalmente se hace notorio en la vía urbana habilitada paralela al encauzamiento de la torrentera. Del plano de agua de la habilitación urbana Los Ángeles de Cayma se puede apreciar que la red principal de acometida de agua viene de Cerro Colorado pasando por el puente Pancho Fierro, en caso de que el puente Pancho Fierro sea afectado por una avenida de la torrentera puede afectar la disponibilidad de agua de la urbanización Los Ángeles de Cayma, así como las urbanizaciones aledañas. (Véase Figura 14)

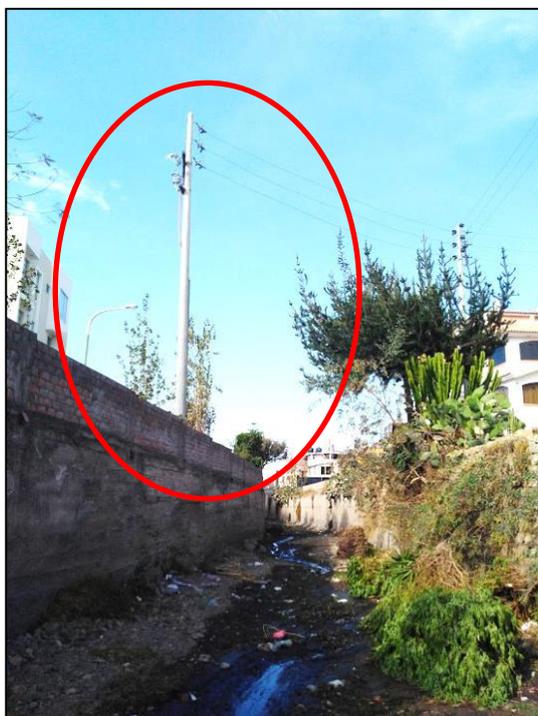
*Figura 15:* Poste de alta tensión dentro de la faja marginal aprobada por el ANA.

En el sector de estudio se cuenta con el servicio de electricidad en su totalidad. Parte de la red pública de electricidad, así como postes de alta tensión están expuestos a peligro por inundación ya que se encuentran instalados en la vía habilitada paralela al encauzamiento de la torrentera de Chullo, dentro de la franja marginal delimitada por el ANA, esta situación compromete a las viviendas cercanas ya que de caer el poste y los cables de alta tensión podrían electrocutar a los pobladores residentes así como a los transeúntes que utilizan estas vías; de igual manera pueden dejar sin servicio de electricidad al sector de estudio abastecido por esta red principal.

De la misma forma, por los puentes que cruzan la torrentera de Chullo, pasan las redes públicas de electricidad, principalmente los puentes que forman parte de vías importantes vehiculares como: Calle Pancho Fierro, Av. Ejército, Calle Canoa, Calle Grande; en caso de que estos puentes resulten afectados por una avenida de la torrentera de Chullo podría afectar también la infraestructura pública de electricidad. (Véase Figura 15)

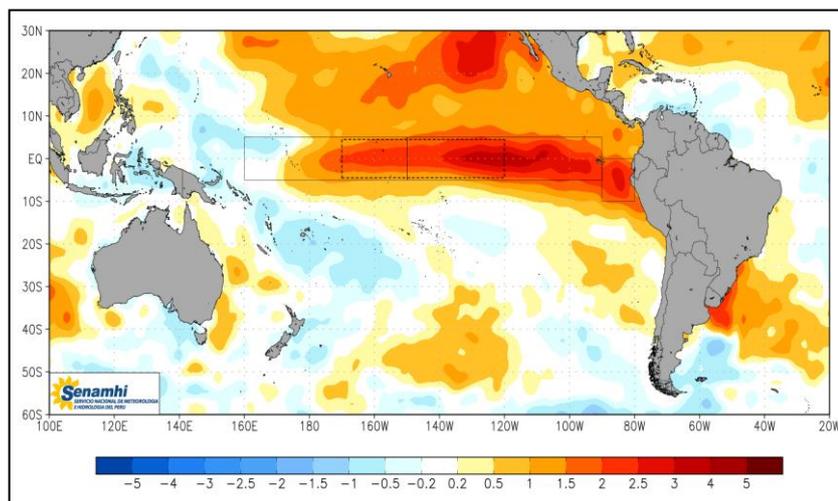
Figura 16: Anomalía de la temperatura superficial del mar.

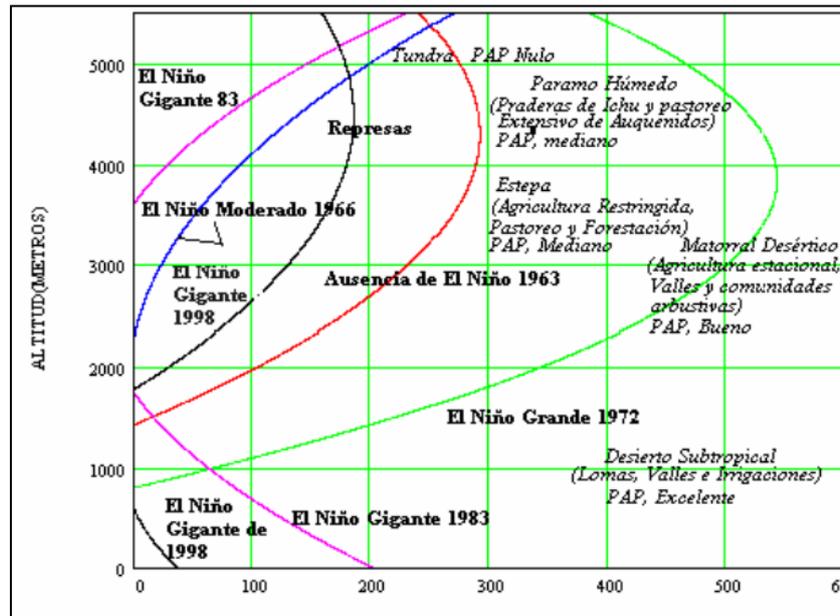
Figura 17: Lluvia total de Enero y Febrero en Perú 1998.  
Fuente: (Fernández-Dávila y Benites, 1999)

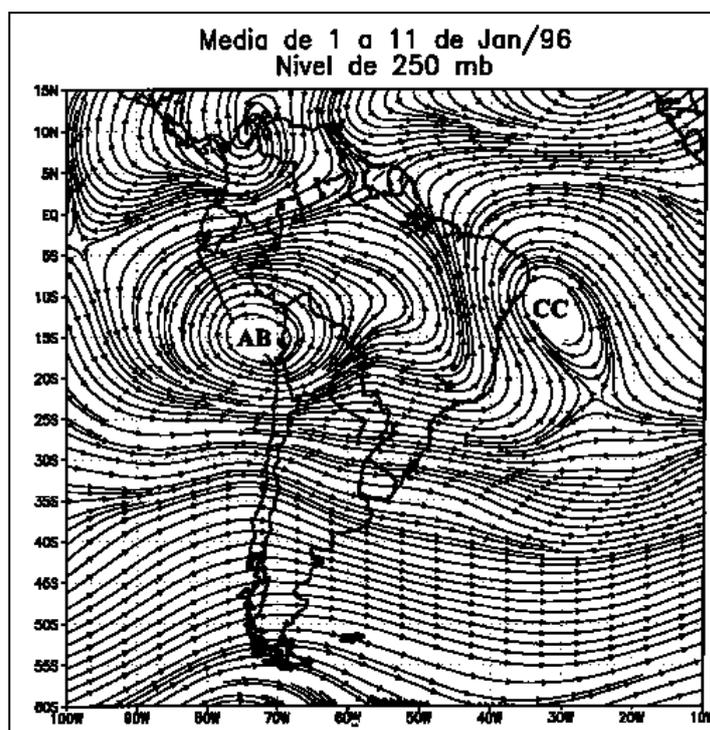
*Figura 18:* Líneas de corriente en 250 hPa mostrando la Alta de Bolivia. Medida para el período del 1 al 11 de Enero de 1996.  
Fuente: CPTEC/INPE

Entre la segunda mitad de la primavera y el inicio del otoño, cuando siempre observamos, a unos 9,000 o más metros sobre el nivel del mar, un gran remolino de aire que gira sobre el territorio de Bolivia en el sentido inverso a las agujas del reloj; este remolino es llamado la Alta Boliviana y abarca casi toda la mitad norte de Sudamérica. La función más importante que tiene es conducir la humedad del aire amazónico por encima de todas las cadenas de los Andes peruanos produciendo lluvias en todos los valles interandinos.

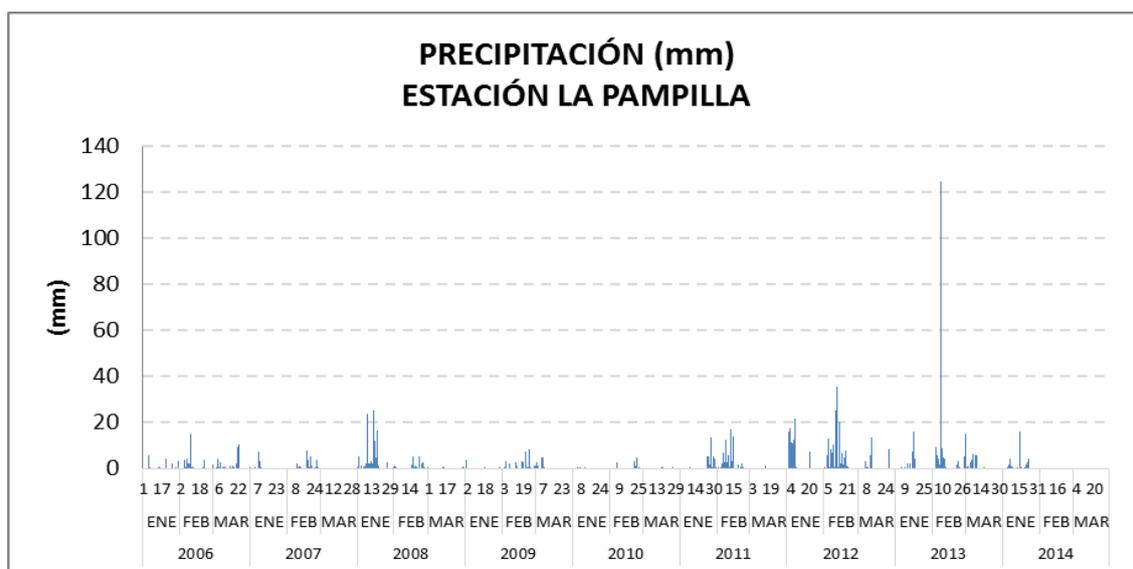
Gráfico 1: Precipitaciones. Estación: La Pampilla. Período 2006-2014  
Fuente: Elaboración propia. Datos de SENAMHI.

Los gráficos siguientes muestran las precipitaciones producidas durante los meses de enero, febrero y marzo, en tres estaciones de Arequipa (La Pampilla, El Frayle y Chiguata) en el período 2006 al 2104; es el mes de febrero en el que se registra el mayor volumen de precipitaciones; para fines del presente estudio debemos tomar especial atención los días en que se produjeron fenómenos pluviales excepcionales, porque es en esas fechas cuando se produce el desborde de las torrenteras y se generan inundaciones. De los tres gráficos, se destaca la precipitación registrada el 08 de febrero de 2013 de 124.5 mm en la estación La Pampilla.

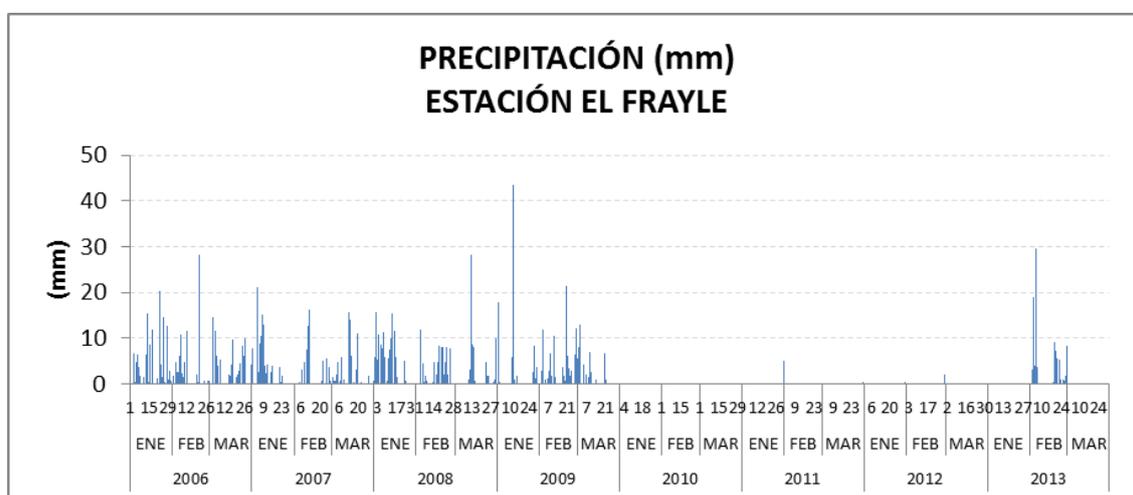
Gráfico 2: Precipitaciones. Estación: El Frayle. Período 2006-2013  
Fuente: Elaboración propia. Datos de SENAMHI.

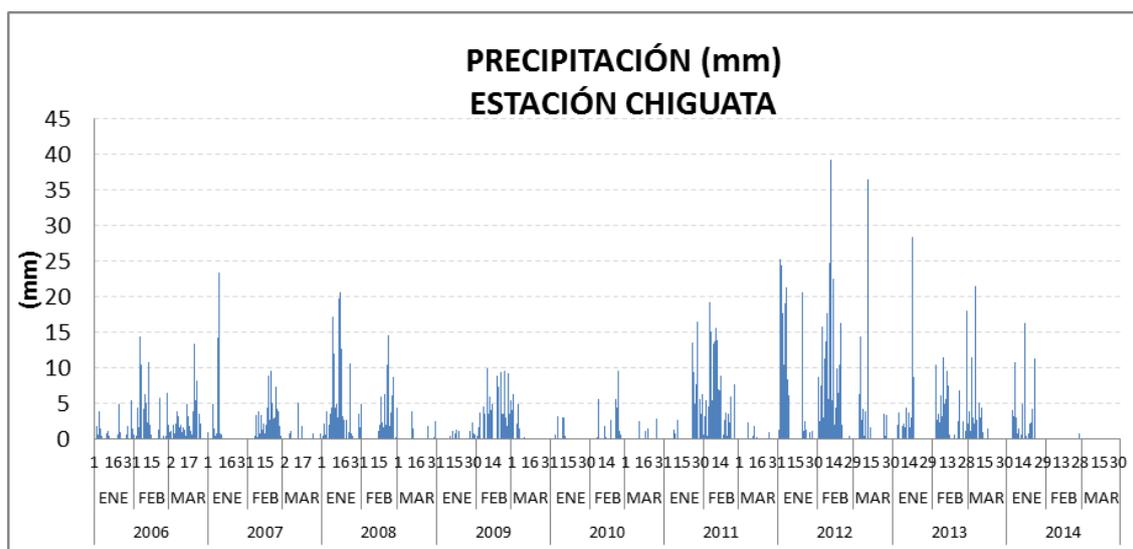
Gráfico 3: Precipitaciones. Estación: Chiguata. Período 2006-2013  
Fuente: Elaboración propia. Datos de SENAMHI

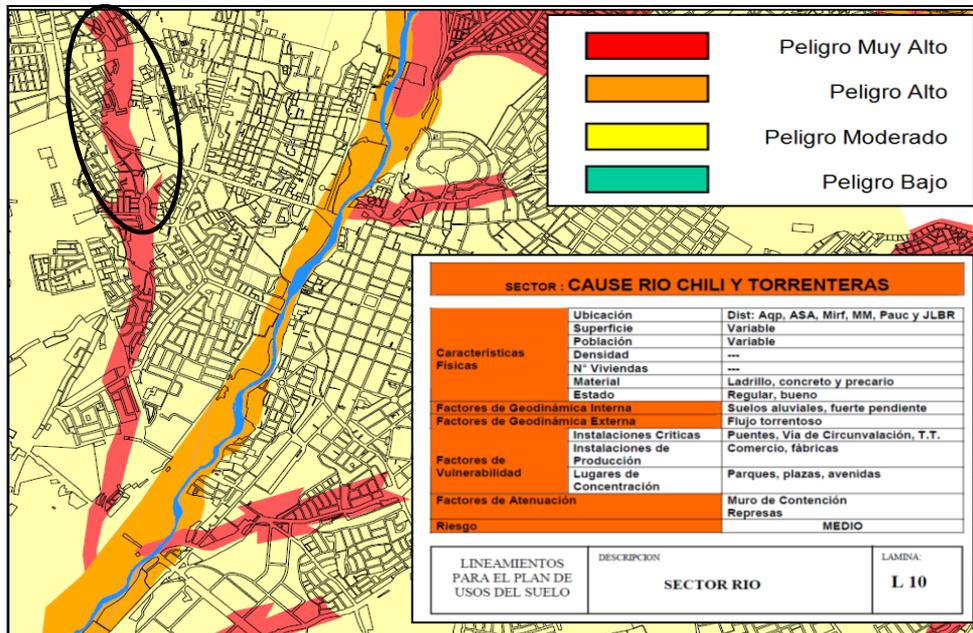
Mapa 12: Riesgos - Identificación de Sectores Críticos.  
Fuente: Convenio INDECI - UNSA

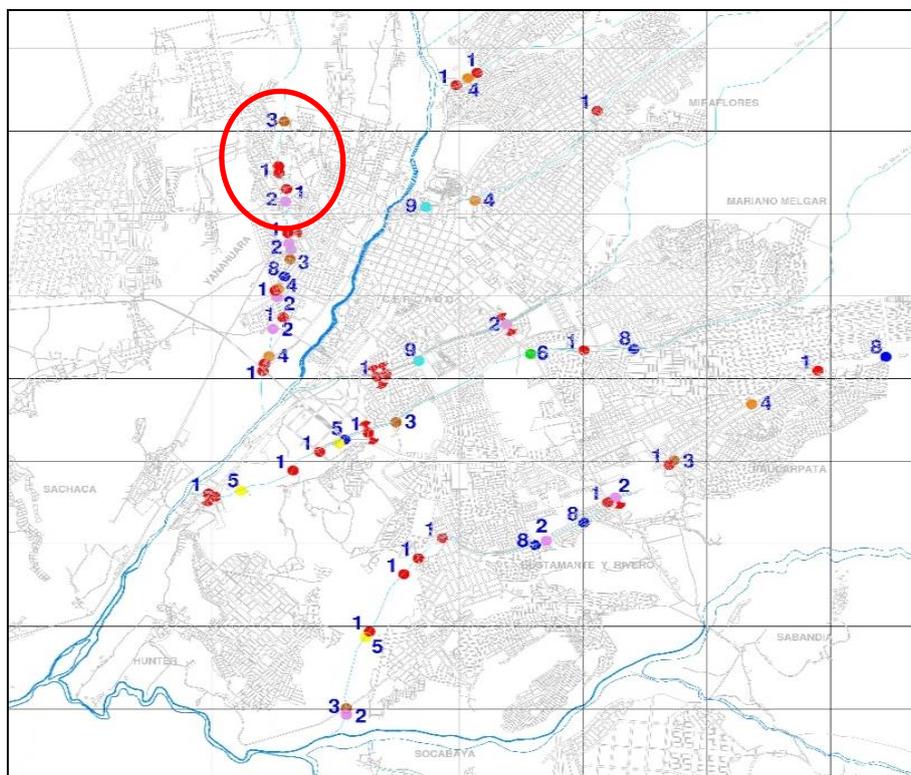
Plano 18: Arequipa y posibles zonas de inundación.  
Fuente: Convenio UNSA y el Proyecto PNUD. 2000.

La Universidad Nacional de San Agustín en Convenio con el Proyecto PNUD, en el año 2000, elaboraron el plano: Arequipa y posibles zonas de inundación; se puede apreciar que en el sector de estudio torrentera de Chullo (Urb. Mirasol – puente Concordia), se

identifican cinco puntos posibles de inundación, coinciden con la ubicación de los puentes existentes en la actualidad sobre el cauce de esta torrentera.

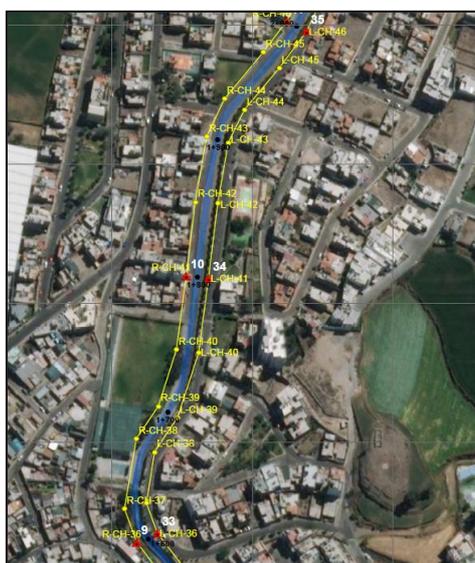
*Mapa 13:* Delimitación de la faja marginal  
Torrentera de Chullo. Distrito de Cayma. Urb.  
Santa Elisa y Jorge Basadre.  
Fuente: Convenio ANA - MDC

- El ancho de la faja marginal se debe establecer en 4,0 metros en cada margen, a partir de las condiciones naturales del cauce y límites de inundación; El curso fluvial debe mantenerse descolmatado y limpio permanentemente, que permita el tránsito de caudales de 40,0 m<sup>3</sup>/seg.

Se aprecia que en la delimitación de la faja marginal frente a las urbanizaciones Santa Elisa y Jorge Basadre, los 4,0 metros considerados, actualmente están utilizados por la vía pública paralela a la torrentera y de acceso a las urbanizaciones antes mencionadas, donde tenemos infraestructura pública como pistas, veredas, bermas; asimismo pasan por esta vía infraestructura pública de servicios básicos: redes de agua, desagüe, electricidad, telefonía.

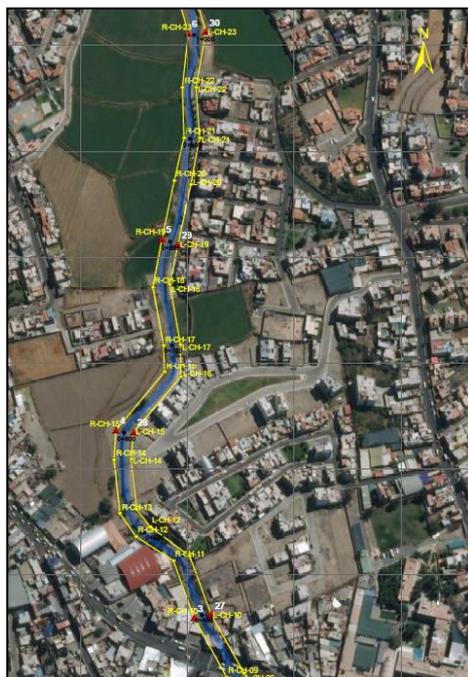
*Mapa 14:* Delimitación de la faja marginal Torrentera de Chullo. Distrito de Cayma. AVIDGE, Boulevard Los Arces, Explanada. Fuente: Convenio ANA - MDC

De igual manera en la delimitación de la faja marginal frente a las urbanizaciones AVIDGE, Boulevard Los Arces, Explanada, se aprecia que en este tramo los puntos delimitatorios de la faja marginal dejan prácticamente sin vía pública de acceso existente paralela a la torrentera, lo cual corrobora el hecho de que el cauce natural de la torrentera de Chullo en el sector de estudio fue rellenado y utilizado para uso urbano y que el derrumbe de

muros de encauzamiento en las avenidas últimas del año 2016 también demuestran que se estranguló el cauce; estando latente la amenaza por inundación en el sector de estudio más aun considerando que la topografía en este tramo desciende de oeste a este, es decir que las curvas de nivel se inclinan hacia el sector de Cayma.

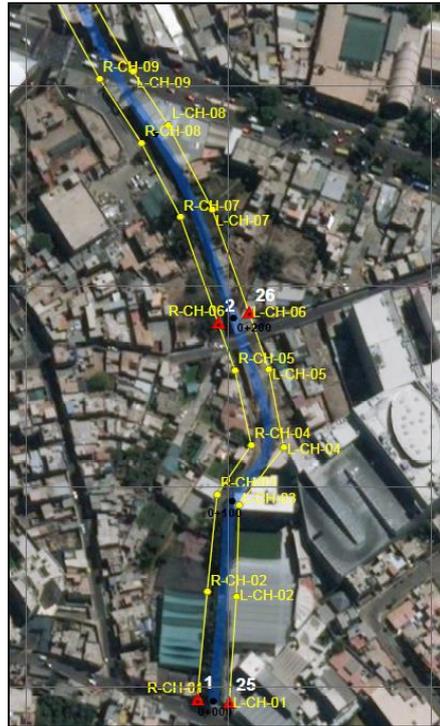
*Mapa 15:* Delimitación de la faja marginal Torrentera de Chullo. Distrito de Cayma. Sector La Canoa, Colegio Lord Byron.  
Fuente: Convenio ANA - MDC

El subsector Puente del Diablo hasta el Puente Concordia, se muestra como el más crítico, ya que el trazado de la delimitación de la faja marginal se sobrepone a edificaciones existentes en las inmediaciones de la Av. Ejército - Calle La Canoa y de equipamientos como el colegio Lord Byron.

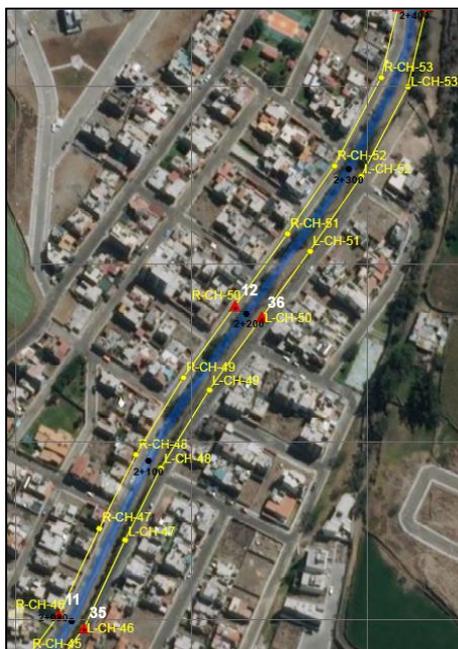
*Mapa 16:* Delimitación de la faja marginal Torrentera de Chullo. Distrito de Cayma. Urb. Mirasol de Cayma.  
Fuente: Convenio ANA - MDC  
Convenio ANA - MDC

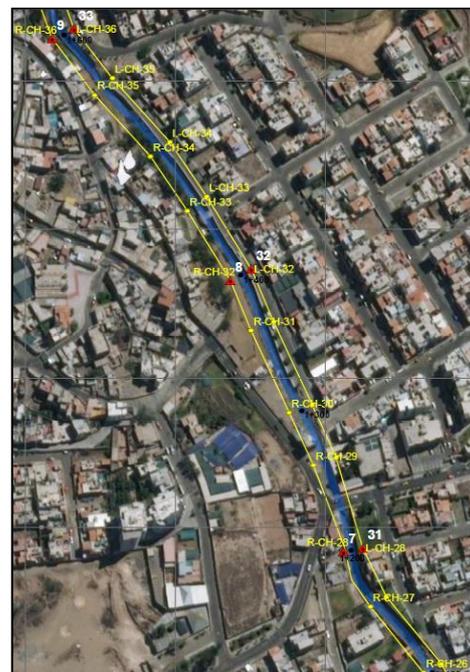
*Mapa 17:* Delimitación de la faja marginal Torrentera de Chullo. Distrito de Cayma. Urb. Los Ángeles de Cayma, Monte Rosa, Los Frutales.  
Fuente: Convenio ANA - MDC

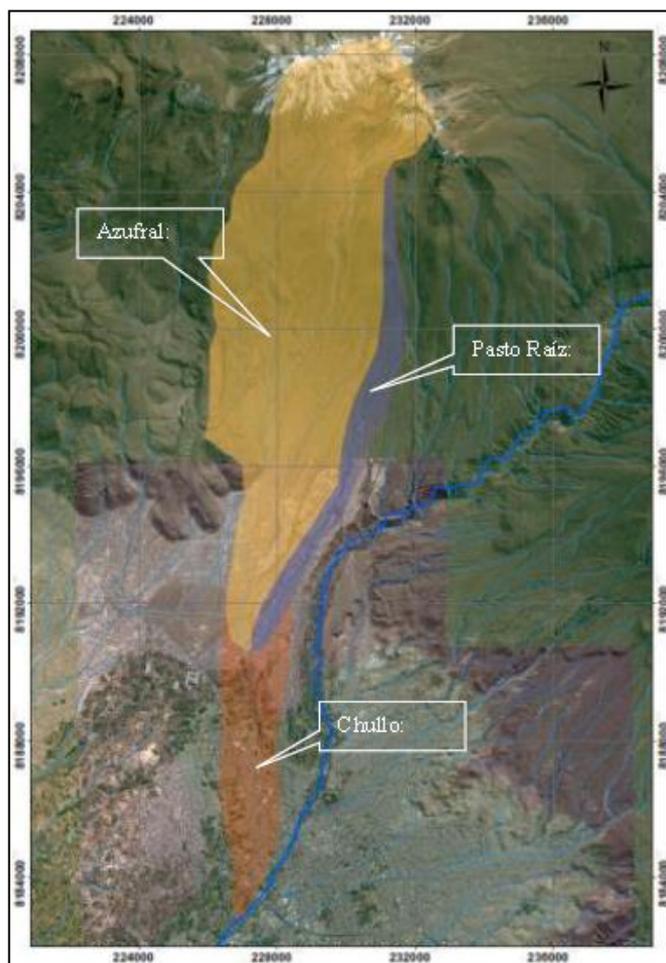
Mapa 18 : Cuenca Chullo.

*Características geomorfológicas área de la cuenca (A).* La cuenca de la torrentera de Chullo tiene un área de 84 km<sup>2</sup>; para fines del análisis de delimitación de la faja marginal de la torrentera de Chullo en la jurisdicción del distrito de Cayma; teniendo en cuenta que la torrentera antes mencionada está conformada por la afluencia de las quebradas Azufral y Pasto Raíz; el área de cuenca de la torrentera de Chullo considerada es la sumatoria de las áreas de las cuencas antes citadas y es de 70.2 km<sup>2</sup>; según la Autoridad Nacional del Agua (ANA) en su estudio Delimitación de la Faja Marginal Chullo. Arequipa. 2018.

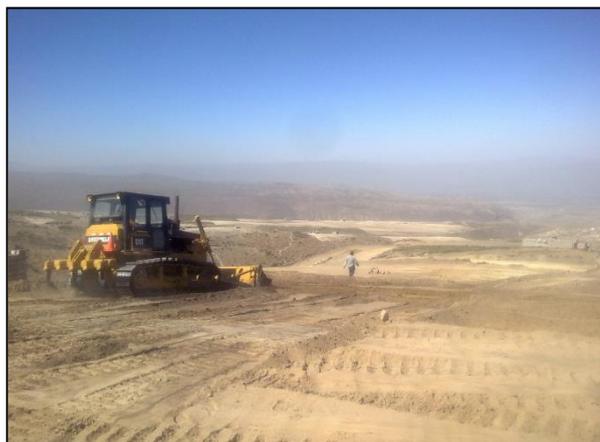
*Figura 20: Terrapleneo de los terrenos RNSAB.*  
Fuente: Municipalidad de Cayma.

*Incremento de escorrentía superficial por retiro de masa vegetal en la zona de amortiguamiento de la (RNSAB).* En el Informe Técnico N° 0032-2018-MINAGRI-SERFOR-ATFFS-AREQUIPA-RSA-JPC, se indica que la Zona de Amortiguamiento en el distrito de Cayma, ha sido ocupada por posicionamientos por asociaciones de vivienda de infraestructura precaria sin habitabilidad, con una superficie estimada de 1,045 has. La expansión urbana detectada dentro de la Zona de Amortiguamiento está generando impactos negativos, como el movimiento de tierras, extracción de la flora silvestre presente en el lugar, destrucción de hábitat de fauna silvestre, alteración del paisaje, etc., todos estos hechos descritos son consecuencia de la habilitación de infraestructura vial, viviendas y otras conexas. En temporada de lluvia, estas extensas masas de vegetación que existía en la RNSAB retenían agua a través de sus propiedades de infiltración, interceptación y evapotranspiración, según Sánchez Toribio 1992 como promedio global el 57% de la

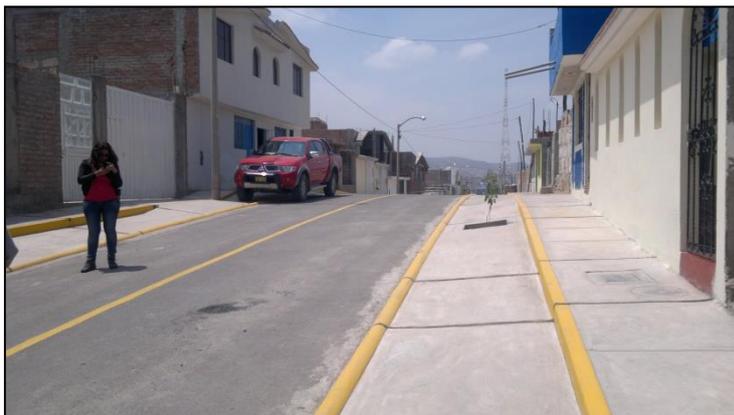
Figura 21: Mejoramiento Vial Asoc. Rafael Belaunde Diez Canseco.

proyectos integrales de mejoramiento vial, como el del programa habitacional Deán Valdivia ENACE, el de la Asoc. Rafael Belaunde Diez Canseco, el de la Asociación 1° de Junio, entre otros; en la actualidad se estima que en el distrito de Cayma se tiene en completado el 80% de infraestructura vial en esta zona. En los mejoramientos viales ejecutados en la zona urbana alta de Cayma, predomina el uso del asfalto y el concreto simple, adoquinados, en pistas, veredas e incluso en las bermas; con presencia mínima de vegetación, lo cual genera que el suelo en la zona urbana alta de Cayma sea prácticamente impermeable. Las edificaciones en esta zona han mejorado sus sistemas de drenaje de agua pluvial hacia las calles, se aprecia en temporada de lluvias que las vías funcionan como acequias y ríos que llevan el agua siguiendo su topografía natural hacia los afluentes de la torrentera de Chullo y descienden hacia la parte baja del distrito. El ANA para fines del cálculo del caudal máximo de la torrentera de Chullo a tomado en cuenta el factor de escorrentía del 45% sin embargo creemos que en esta parte de la cuenca de la torrentera de Chullo se debería tomar en cuenta un porcentaje mayor, considerando los propios cuadros mostrados por el ANA para vecindarios, edificaciones densas el coeficiente de escorrentía oscila entre el 50% a 70%, lo cual puede generar un mayor caudal hacia la torrentera de Chullo superior al caudal máximo de 40.0 m<sup>3</sup>/seg calculado por el ANA.

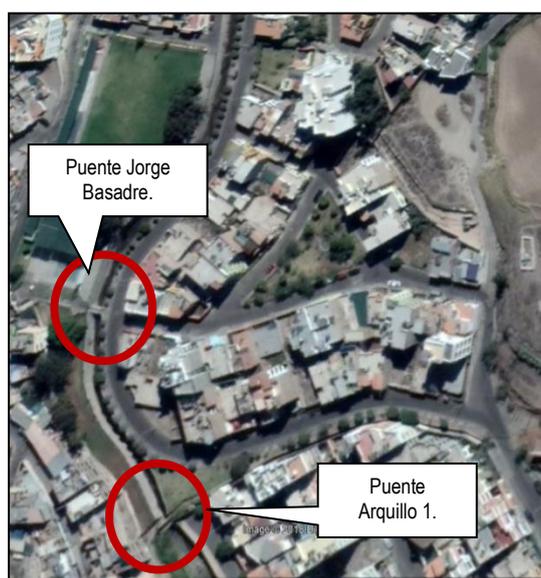
*Mapa 19: Puente Urb. Jorge Basadre y Arquillo 1.*

***Puente Urb. Jorge Basadre.*** Ubicado sobre el cauce de la torrentera de Chullo, de uso peatonal, conecta la Urbanización Virgen del Rosario del distrito de Cerro Colorado, con la Urbanización Jorge Basadre en el distrito de Cayma, coordenadas UTM WG 84 227114.90 y 8187567.98 a 2410 msnm. Tiene una longitud de 3.92 m un ancho de 2.0 m, el nivel de piso del puente está 3.0 m encima del piso de la torrentera; la luz libre en el cauce es de 3.5 m; es de concreto armado.

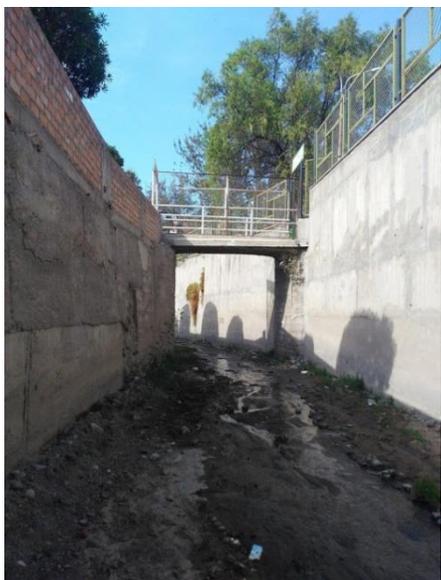
*Figura 22:* Puente Urb. J. Basadre.  
Fuente: Inspección realizada el 23/09/2018

El muro de encauzamiento del distrito de Cerro Colorado tiene más altura que el muro de encauzamiento de la Urbanización Jorge Basadre; es por la topografía. El puente podría convertirse en un obstáculo para el libre flujo del caudal, podría generar un atoro, considerando que el agua de la torrentera arrastra lodo, piedras, troncos, restos de materiales constructivos de la parte alta. Fue diseñado para llegar exactamente al nivel de la Urb. J. Basadre es decir a 3.0 m más alto que el nivel de fondo actual de la torrentera. El nivel de

fondo de la torrentera fue modificado, se profundizó un metro más, se puede apreciar que al hacerlo el muro de encauzamiento de la Urb. J. Basadre quedó descubierto, por lo que se aprecian calzaduras.

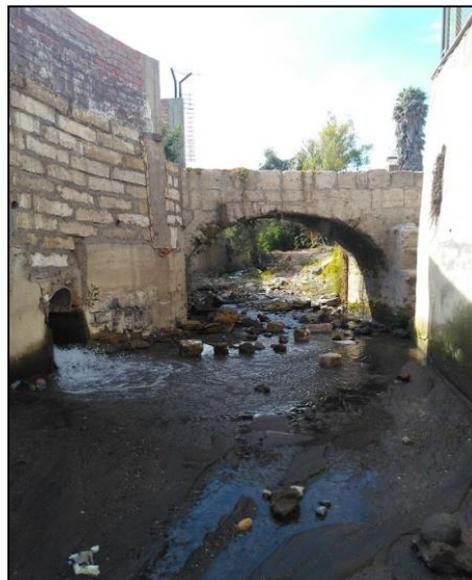
*Figura 23:* Puente Arquillo 1.  
Fuente: Inspección realizada el 23/09/2018

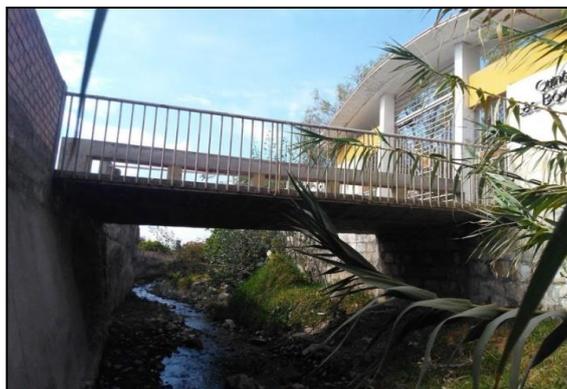
*Figura 24:* Puente Privado. Urb. Los Ángeles de Cayma.

***Puente Privado.*** Ubicado sobre el cauce de la torrentera de Chullo, este puente es para uso vehicular y peatonal de un inmueble privado del distrito de Cerro Colorado a través del cual logra salida a la ciudad por intermedio de la Urb. Los Ángeles de Cayma, su construcción data del año 2005, coordenadas UTM WG 84 de 227219.01 y 8187409.25 a 2405 msnm. Tiene una longitud de 6.12 m un ancho de 3.34 m, el nivel de piso del puente está 2.00 m encima del piso de la torrentera; es una losa de material noble con aligerado de ladrillo de 20 cm, no tiene vigas peraltadas a pesar que la luz supera los 6.0m, se encuentra apoyado en el lado de Cerro Colorado en una pared de sillar que hace las veces de muro de contención

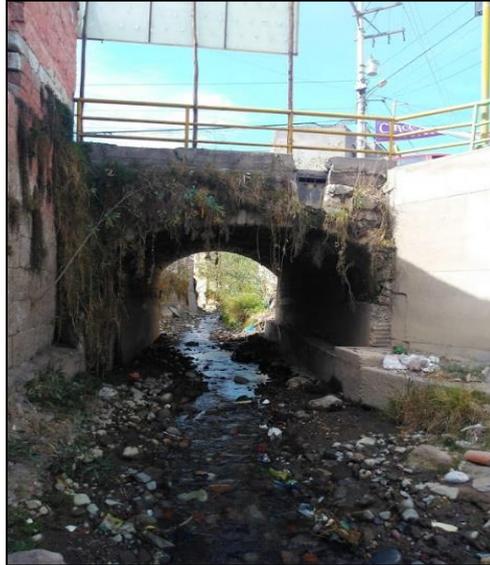
*Figura 25:* Puente Pancho Fierro.

El nivel de piso del puente está a 3.00 m más alto que el nivel de piso de la torrentera; en la parte norte del puente hay dos bocas una de ellas tiene una luz estrecha de tan solo 1.00 m, el día de la inspección 23 de setiembre de 2018, esta boca se encontraba parcialmente obstruida por el material de arrastre de la torrentera. Con la otra boca del puente llega a tener una luz de 4.0 m. El techo del puente es de losa de concreto con aligerado de ladrillo hueco, en algunos puntos no se aprecia vigas peraltadas.

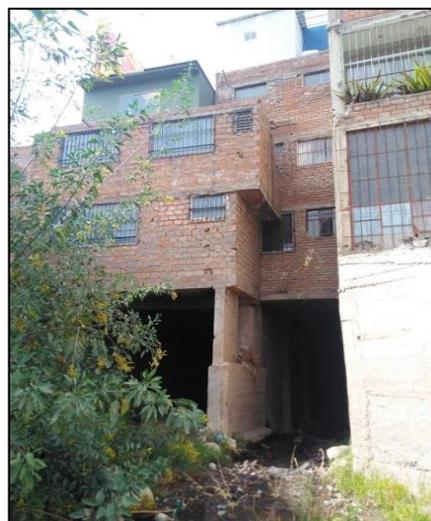
*Figura 27:* Edificio construido en el cauce, sin columnas. Fuente: Inspección realizada el 23/09/2018

La edificación construida encima de la torrentera de Chullo en la parte sur del puente del Diablo, luego del puente ocupa parcialmente los aires de la torrentera a través de unos volados encima de los muros de encauzamiento.

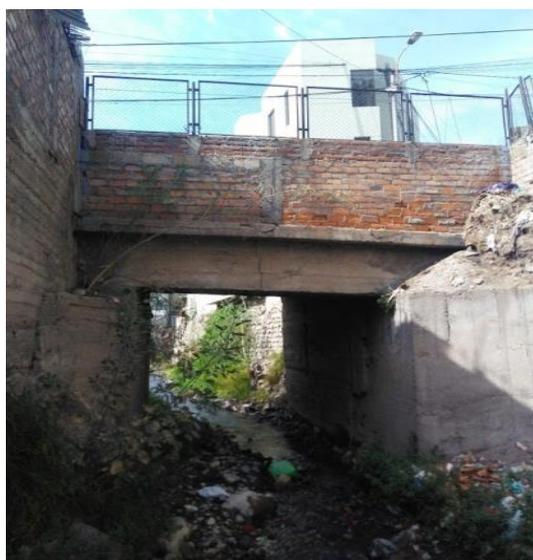
*Figura 28: Puente Pasaje La Canoa.*

***Puente Calle La Canoa.*** Ubicado sobre el cauce de la torrentera de Chullo, en el tramo que intersecta con la Calle La Canoa; de uso peatonal y vehicular, conduce al ingreso lateral del Centro Comercial Real Plaza. Coordenadas UTM WG 84 de 227504.75 y 8186276.58 a 2367 msnm. Tiene una luz de 2.2 m de longitud medido en el cauce, una altura de 2.4. m medida desde el suelo de la torrentera hasta la viga del puente. Tiene un ancho de 7.39 m. Se aprecia que la viga peraltada que soporta el puente, tiene una grieta, el parapeto de albañilería de ladrillo sin confinamiento en sus extremos.

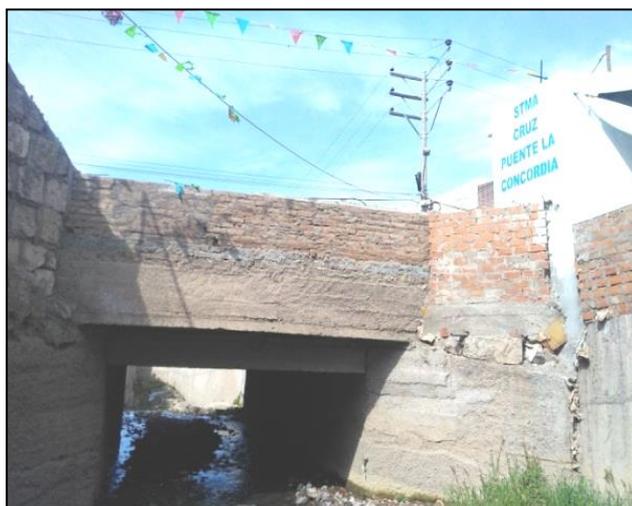
*Figura 29:* Puente Concordia.  
Fuente: Inspección realizada el 23/09/2018

***Puente Concordia.*** Ubicado sobre el cauce de la torrentera de Chullo, intersección con la Calle Grande, límite del distrito de Cayma, con Yanahuara y Cerro Colorado, de uso vehicular y peatonal, coordenadas UTM WG 84 de 227492.62 y 8186094.84 a 2359 msnm. Tiene una luz de 3.20 m longitud medido en el cauce, una altura libre de 1.90m medida dentro del cauce y tiene un ancho de 10.91 (ancho de la vía Calle Grande). Luego del evento pluvial de 26/02/2016 en que su estructura base fue afectada, fue rehabilitado reforzando su base con concreto armado, manteniendo su sección de 6.08 m<sup>2</sup>.

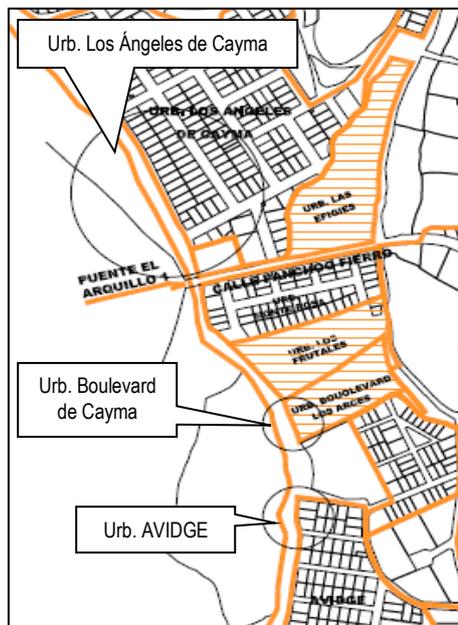
Uno de los puntos críticos fue la Urb. Los Ángeles de Cayma (coordenadas UTM WG 84 de 227254.74 y 8187343.91) el día 26 de febrero de 2016, la avenida de la torrentera, derrumbó muros de contención, pistas, veredas, bermas, jardines, árboles

La torrentera al arrastrar material aluvial como tierra, piedras; generó colmatación, se puede apreciar que el nivel de fondo de la torrentera llegó al nivel de la pista de la Urb. Los Ángeles de Cayma.

Plano 19: Infraestructura pública afectada por inundación en torrentera Chullo, Febrero 2016.  
Fuente: SGOOPP. Municipalidad Distrital de Cayma

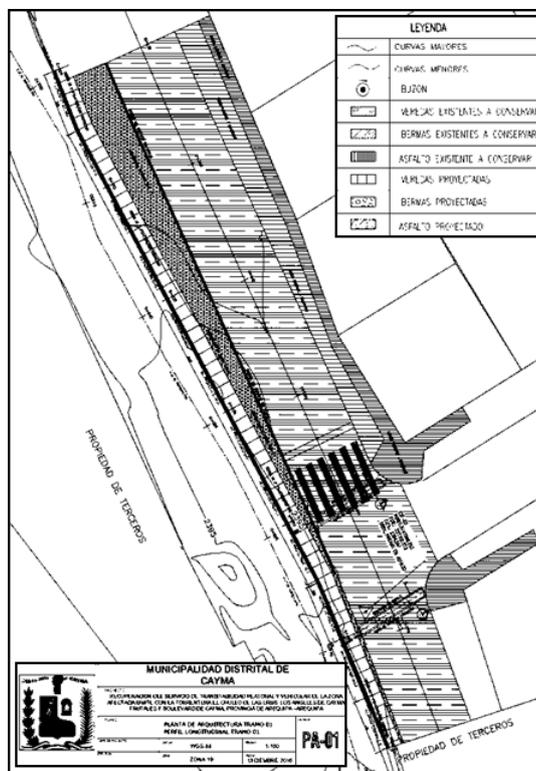
Plano 20: Recuperación del Servicio de Transitabilidad Peatonal y Vehicular de la Zona Afectada. Urb. Los Ángeles de Cayma.

En la memoria descriptiva justificatoria del expediente técnico para reposición de muros en la torrentera Zamácola o Chullo Arequipa, ejecutado por la Municipalidad de Cayma en Abril de 2017, se indica que como quiera que no se trata de una obra nueva, sino una reposición de los muros de contención que limitan la zona urbana con el área de la Torrentera del Chullo y que previamente han sido autorizados por autoridad competente y colapsados por efectos climáticos severos, el proyecto contempla volver a colocarlos en las condiciones más favorables para el entorno otorgándoles seguridad y estabilidad considerando futuros eventos desfavorables considerando que para tales acciones no se va a modificar el ancho actual del cauce y tampoco va a afectar el medio ambiente. Los Muros colapsados en la avenida pluvial del año 2016 tienen la aprobación del ente anterior a la Autoridad Nacional del Agua, quien al asumir competencias es responsable por los activos y pasivos de su antecesora. Se menciona las resoluciones de autorización del encauzamiento: la Resolución Administrativa N° 315-2001-CTAR/PE-DRAG-AA/ATDRCH para el caso de AVIDGE; la Resolución Administrativa Nro. 043-97-MAG-DRAA-AAA/ATDRCH para el caso de la Urb. Los Ángeles de Cayma; y la Resolución Administrativa Nro. 047-2009-ANA/ALA-CH para el caso de la Urb. Boulevard de Cayma.

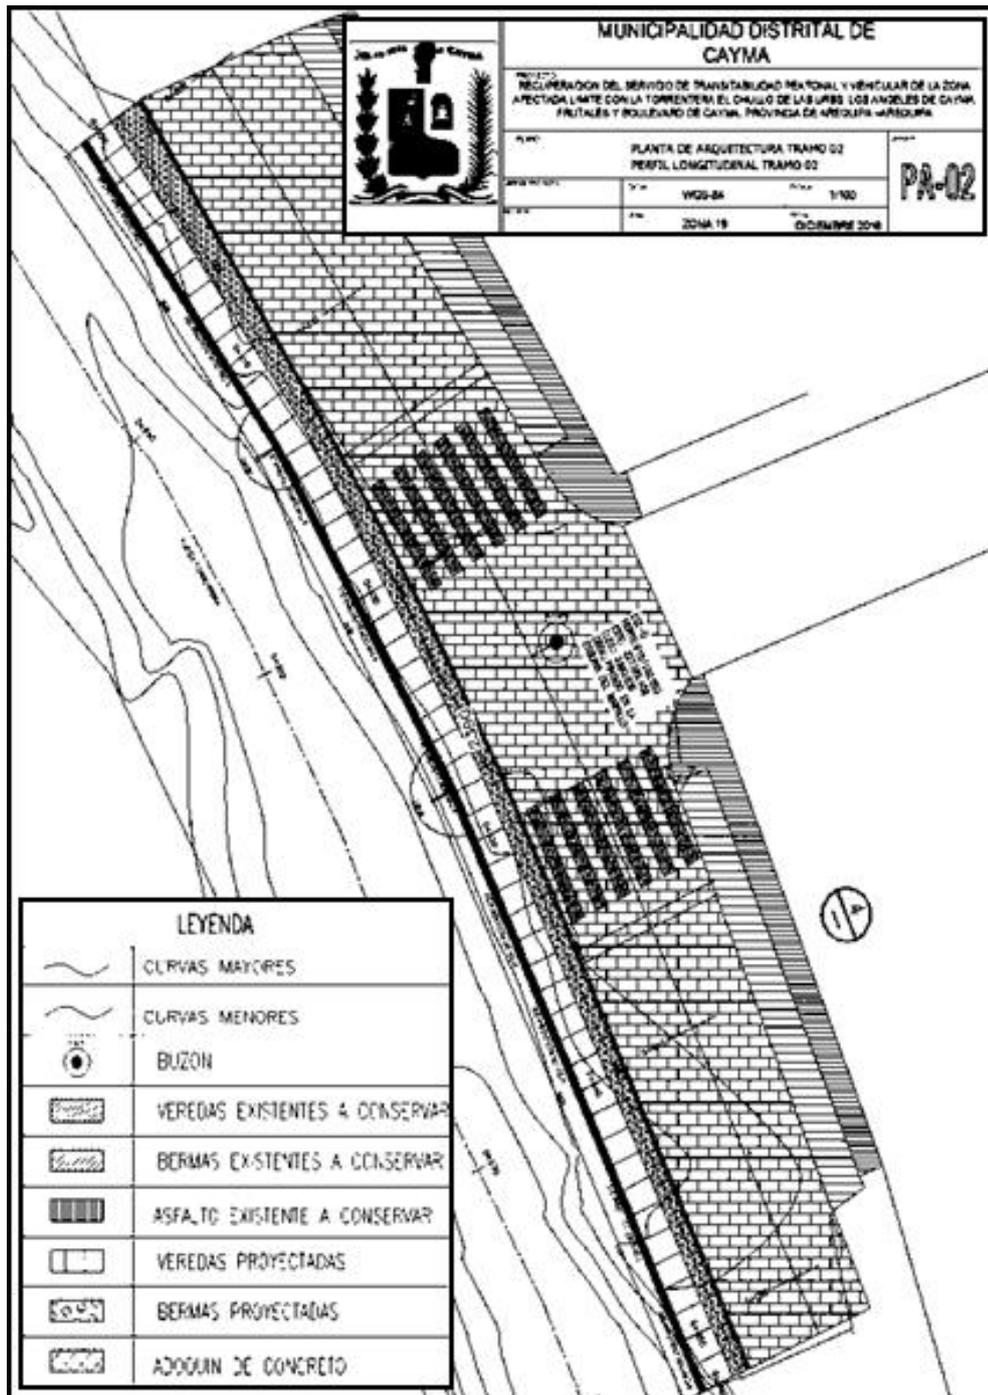
Plano 21: Recuperación del Servicio de Transitabilidad Peatonal y Vehicular de la Zona Afectada. Urb. Boulevard de Cayma.  
Fuente: SGOOPP. Municipalidad Distrital de Cayma
