# **UNIVERSIDAD NACIONAL DE SAN AGUSTIN DE AREQUIPA**

## **“PLAN DE GESTIÓN PARA MITIGACIÓN DE RIESGO POR INUNDACIÓN EN EL SECTOR TORRENTERA DE CHULLO (URB. MIRASOL DE CAYMA - PUENTE CONCORDIA) DISTRITO DE CAYMA 2006-2017”**

PARA OPTAR EL GRADO DE MAESTRO EN CIENCIAS,  
CON MENCIÓN EN PLANEAMIENTO Y GESTIÓN  
URBANO AMBIENTAL

## Resumen Ejecutivo

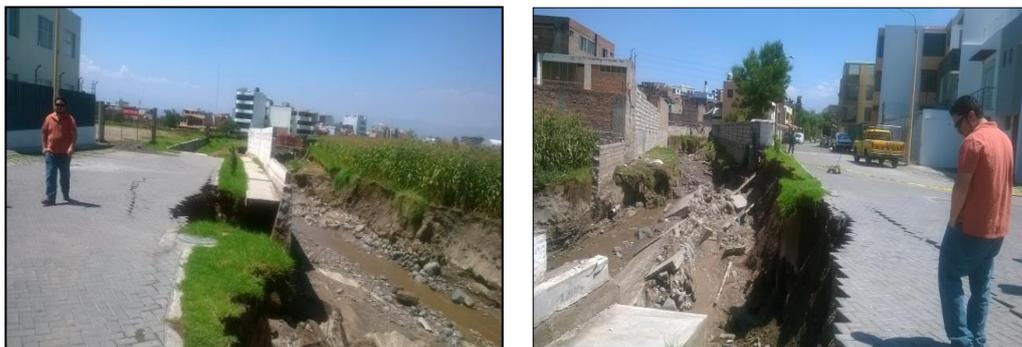
El segundo de los puntos críticos dañado fue en la Urb. Boulevard de Cayma (coordenadas UTM WG 84 de 227375.95 y 8187097.01) la avenida de la torrentera, derrumbó muros de contención de concreto ciclópeo, pistas con adoquinado, veredas de concreto, bermas con jardines.

*Figura 30:* Infraestructura pública afectada. Urb. Boulevard de Cayma.  
Fuente: SGOOPP. Municipalidad Distrital de Cayma.

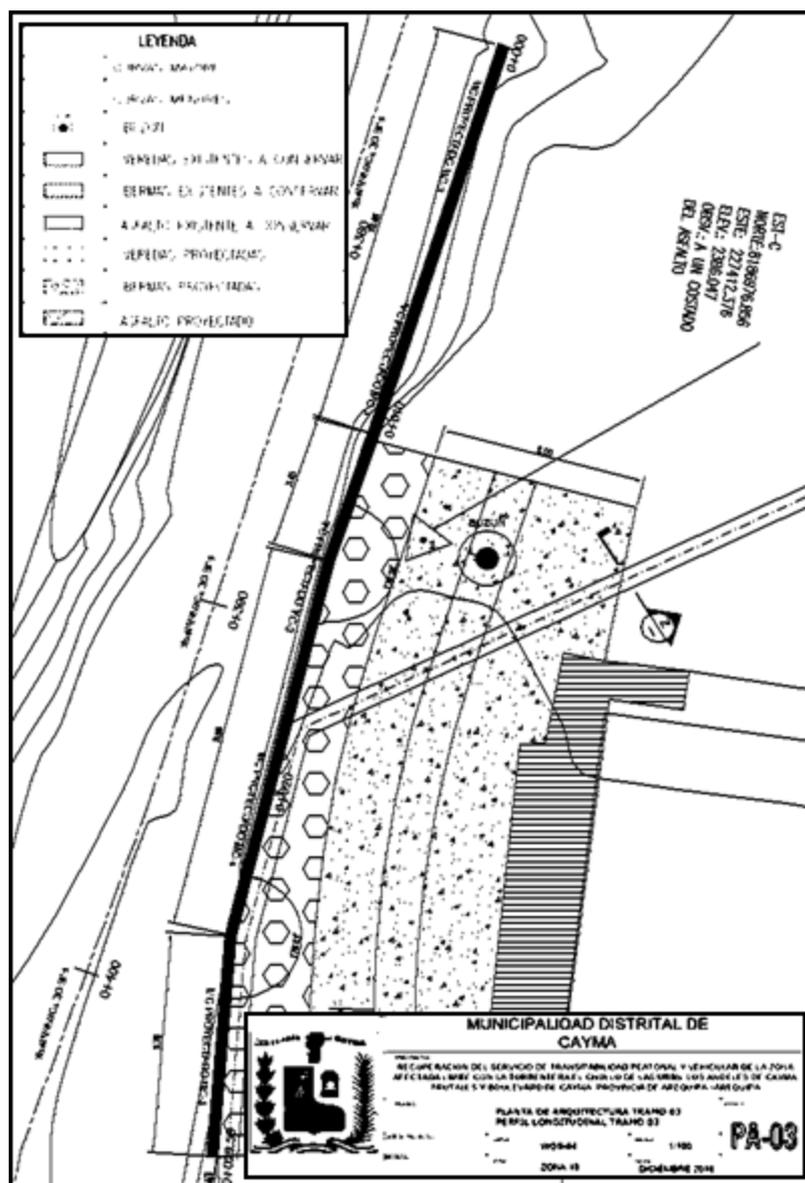
El tercero de los puntos críticos dañado fue en la Urb. AVIDGE (coordenadas UTM WG 84 de 227412.376 y 8186976.856) la avenida de la torrentera, derrumbó muros de contención de concreto ciclópeo, pista asfaltada, veredas de concreto, bermas con jardines, caseta de guardianía. En fecha Abril de 2017, la municipalidad de Cayma decidió la rehabilitación de la infraestructura pública dañada, dejando la situación de la infraestructura en las mismas condiciones que antes de sucedido el evento pluvial.

El evento pluvial del 26/02/2016, afectó también la red de desagüe matriz que pasa por la vía pública de la Urb. AVIDGE, se nota que esta vía pública está sobre material de relleno, este factor incrementa la exposición al riesgo en este punto.

*Plano 22: Recuperación del Servicio de Transitabilidad Peatonal y Vehicular de la Zona Afectada. Urb. AVIDGE.  
Fuente: SGOOPP. Municipalidad Distrital de Cayma*

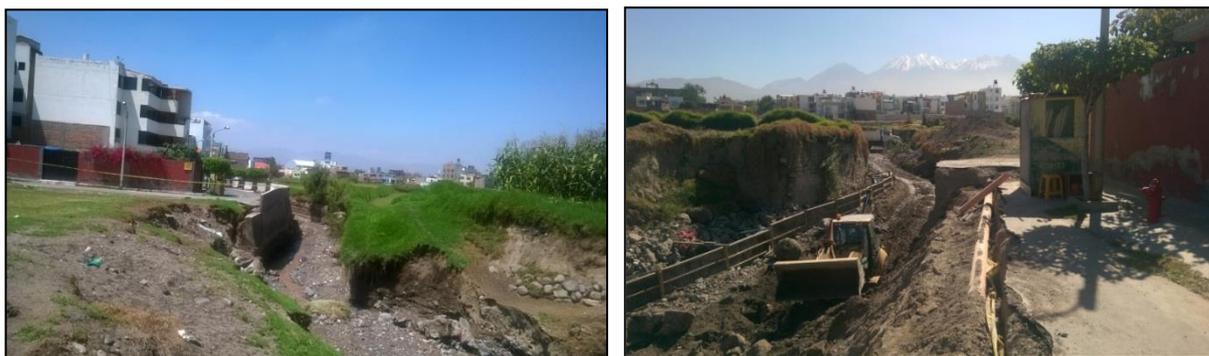
*Figura 31:* Infraestructura pública afectada y reconstrucción, en Urb. AVIDGE.  
Fuente: SGOOPP. Municipalidad distrital de Cayma.

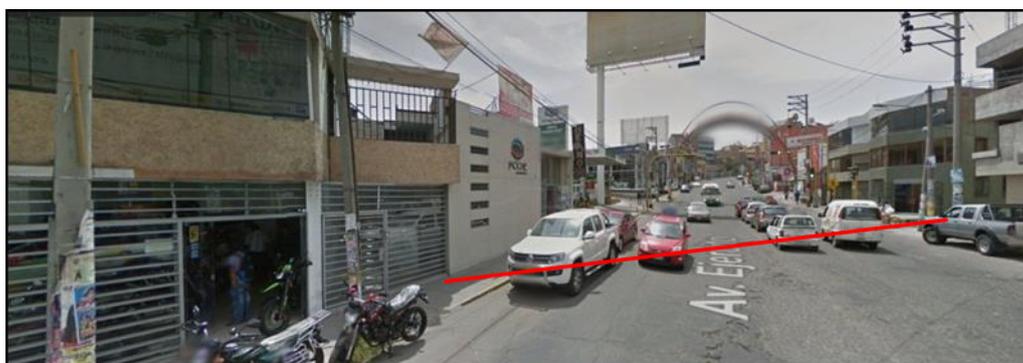
En la Av. Ejército, la vía pública está sobre el cauce de la torrentera, ubicación conocida como el Puente del Diablo o Juan Pablo II, las edificaciones construidas sobre el cauce no permiten la visualización de la torrentera al pasar por esta vía. El carácter metropolitano de la Av. Ejército incrementa la peligrosidad ya que tiene un flujo vehicular y peatonal intenso. El peligro se exagera en este punto debido a que la topografía desciende de oeste a este; en el caso que un caudal abundante colmate el encauzamiento - túnel existente por debajo de la Av. Ejército, podría ocasionar un gran dique, con el posterior desborde de la torrentera y posible inundación del Sector La Canoa, Urb. León XIII, el Centro Comercial Real Plaza, e inmuebles aledaños.

*Figura 32:* Av. Ejército. Infraestructura pública y edificaciones sobre el cauce de torrentera.  
Fuente: SGOOPP. Municipalidad Distrital de Cayma

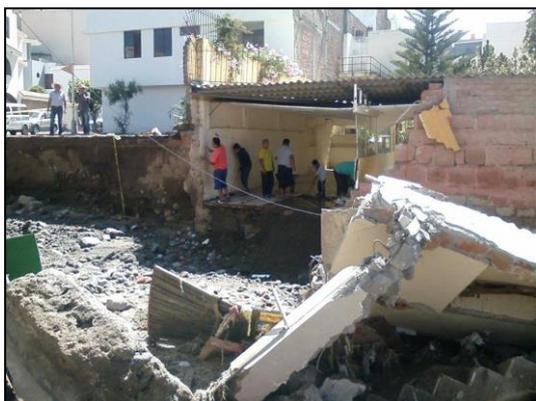
En el mismo punto en el lado izquierdo de la torrentera bajando, una edificación fue dañada, con el colapso del cerco perimétrico y paredes de sillar. Los escombros caídos al lecho de la torrentera generaron un dique que provocando un embalse parcial.

*Figura 33:* Vivienda construida en el cauce de la de la torrentera Chullo, margen izquierdo (bajando) a 15m del puente Pancho Fierro. Fuente: SGOOPP. Municipalidad de Cayma.

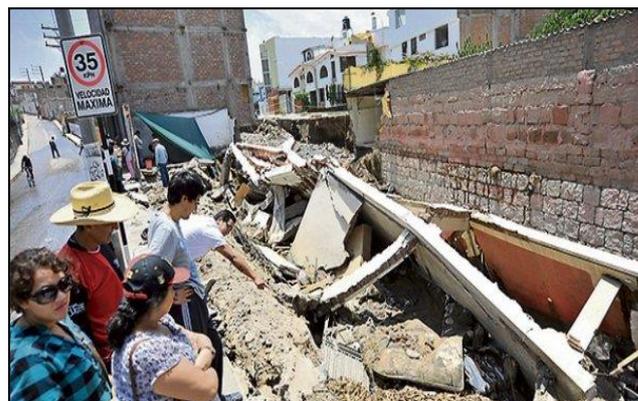
La edificación derrumbada por la torrentera fue de material noble: concreto armado con paredes de albañilería de ladrillo.

*Figura 34:* Vivienda colapsada en el margen derecho (bajando) de la torrentera Chullo, a 15m del puente Pancho Fierro. Fuente: Diario la República. 26 /02/2016

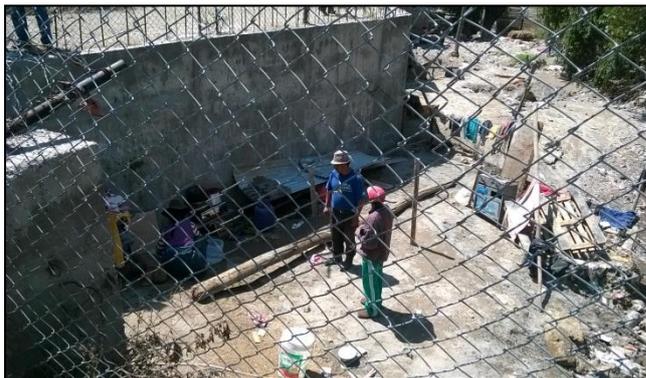
*Figura 35:* Posesionamiento de vivienda en el cauce de la torrentera Chullo.

A la altura de la Urb. Boulevard Los Arces, existe un posesionamiento con fines de vivienda, entre el muro de contención existente y las urbanizaciones consolidadas, (coordenadas UTM WG 84 de 227339.77 y 8186574.46); el día 26 de Febrero de 2016, la avenida de la torrentera arrasó con estas edificaciones precarias asentadas en el cauce, los ocupantes pudieron salvar sus vidas al evacuar antes la zona. El agua arrasó con todas sus pertenencias, quedando damnificados.

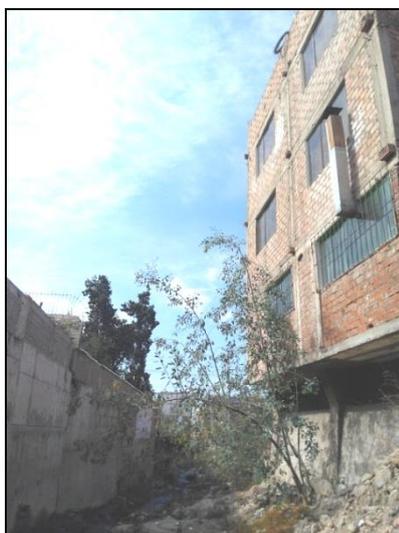
En la margen derecha (bajando) de la torrentera de Chullo a 30m antes del Puente Pancho Fierro (coordenadas UTM WG 84 de 227278.12 y 8187290.35) se mantiene una edificación de 3 pisos construida dentro del cauce de la torrentera de Chullo, fue afectada en el aluvión del día 26 de Febrero de 2016, su vecina fue derrumbada por el flujo de detritos en el evento antes mencionado, sin embargo ésta ha sido rehabilitada y puesta en uso nuevamente.

*Figura 36:* Edificación existente en el cauce de la torrentera Chullo, margen derecha (bajando) a 30m antes del Puente Pancho Fierro.

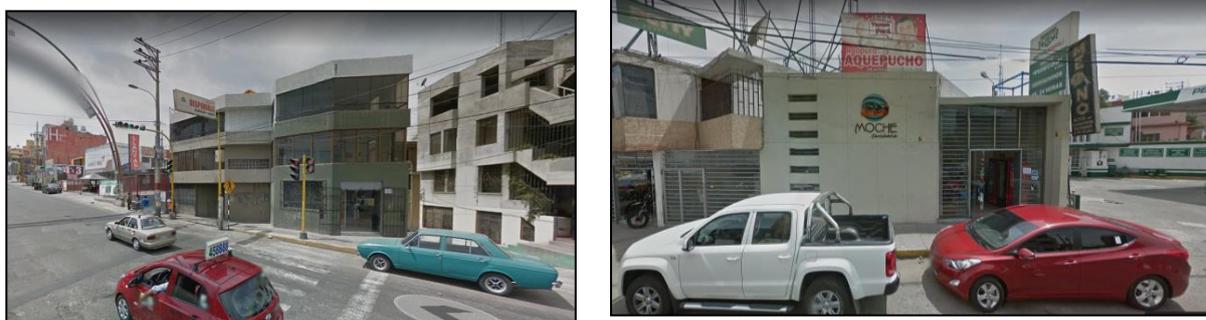
En la parte sur del puente del Diablo (coordenadas UTM WG 84 de 227448.44 y 8186396.83) existe una edificación construida sobre el cauce de la torrentera de Chullo; de uso comercial (funcionó una cevichera y actualmente una tienda de venta de motocicletas) tiene 02 pisos, por la Av. Ejército se ve solamente 01 piso.

*Figura 37:* Edificación sobre el cauce de la torrentera Chullo, Av. Ejército, Puente del Diablo.  
Fuente: Google Maps. Imágenes 2014.

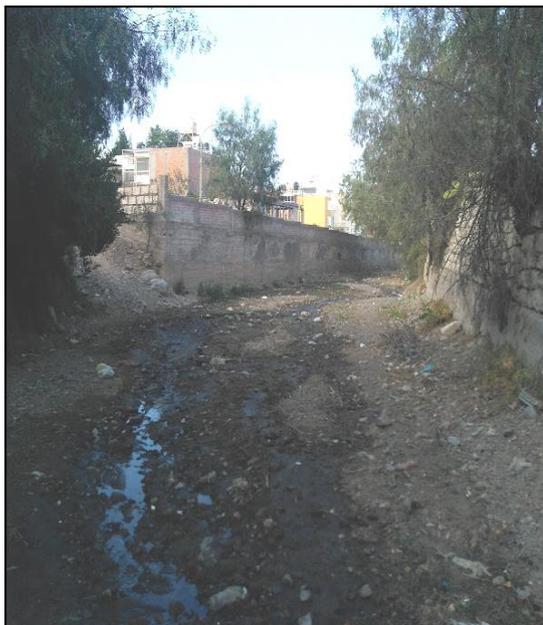
A lo largo de la torrentera de Chullo sector Urb. Mirasol de Cayma – puente La Concordia, se producen cambios de dirección abruptos. Al inicio de la Urb. Mirasol de Cayma, (coordenadas UTM WG 84 de 227417.91 y 8188206.85) la torrentera de Chullo que desciende en dirección sur este, de pronto hace un cambio de dirección hacia el sur oeste, formando un ángulo aproximado de  $120^\circ$ , en ese punto el encauzamiento se encuentra desprotegido ya que existe un camino rural que separa la zona urbana de la zona agrícola. Un caudal abundante podría erosionar el área de relleno sobre el que se asienta la vía urbana próxima y derrumbar el muro de encauzamiento existente.

*Figura 38:* Cambio de dirección de torrentera.  
Inicio Urb. Mirasol.  
Fuente: Inspección 23/09/2018

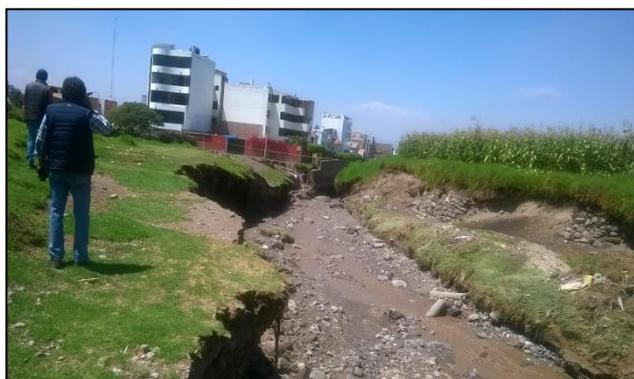
En la parte norte de la Urb. AVIDGE (coordenadas UTM WG 84 de 227417.91 y 8188206.85) existen terrenos agrícolas que no cuentan con muros de contención de encauzamiento, asimismo en ese punto la torrentera de Chullo cambia de dirección, por la fuerza de inercia y de surgir un caudal extraordinario que no logren contener los muros de contención actuales, podría generarse la inundación de la Urb. AVIDGE, más aun tomando en cuenta que la topografía en este punto desciende ligeramente de oeste a este.

*Figura 39:* Cambio de dirección de torrentera.  
Inicio Urb. AVIDGE.  
Fuente: Inspección realizada el 23/09/2018

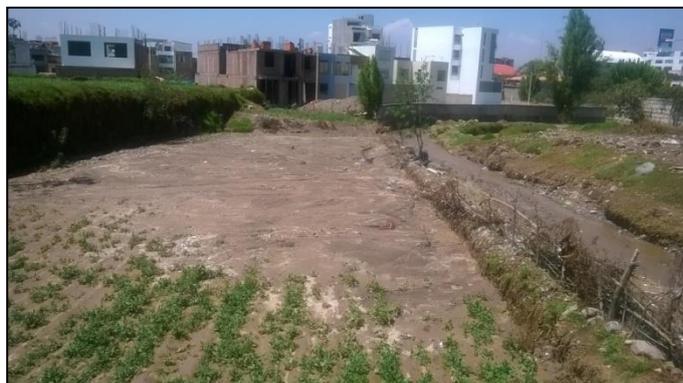
La torrentera de Chullo antes del inicio de la Urb. Boulevard Los Arces (coordenadas UTM WG 84 de 227385.91 y 8186698.15), tiene un cambio de dirección, por la fuerza de la inercia del caudal y la falta de encauzamiento en este tramo, expone a la Urb. Boulevard Los Arces de riesgo por inundación.

*Figura 40:* Cambio de dirección de la torrentera de Chullo antes de Urb. Boulevard Los Arces.  
Fuente: SGOPP. MDC.

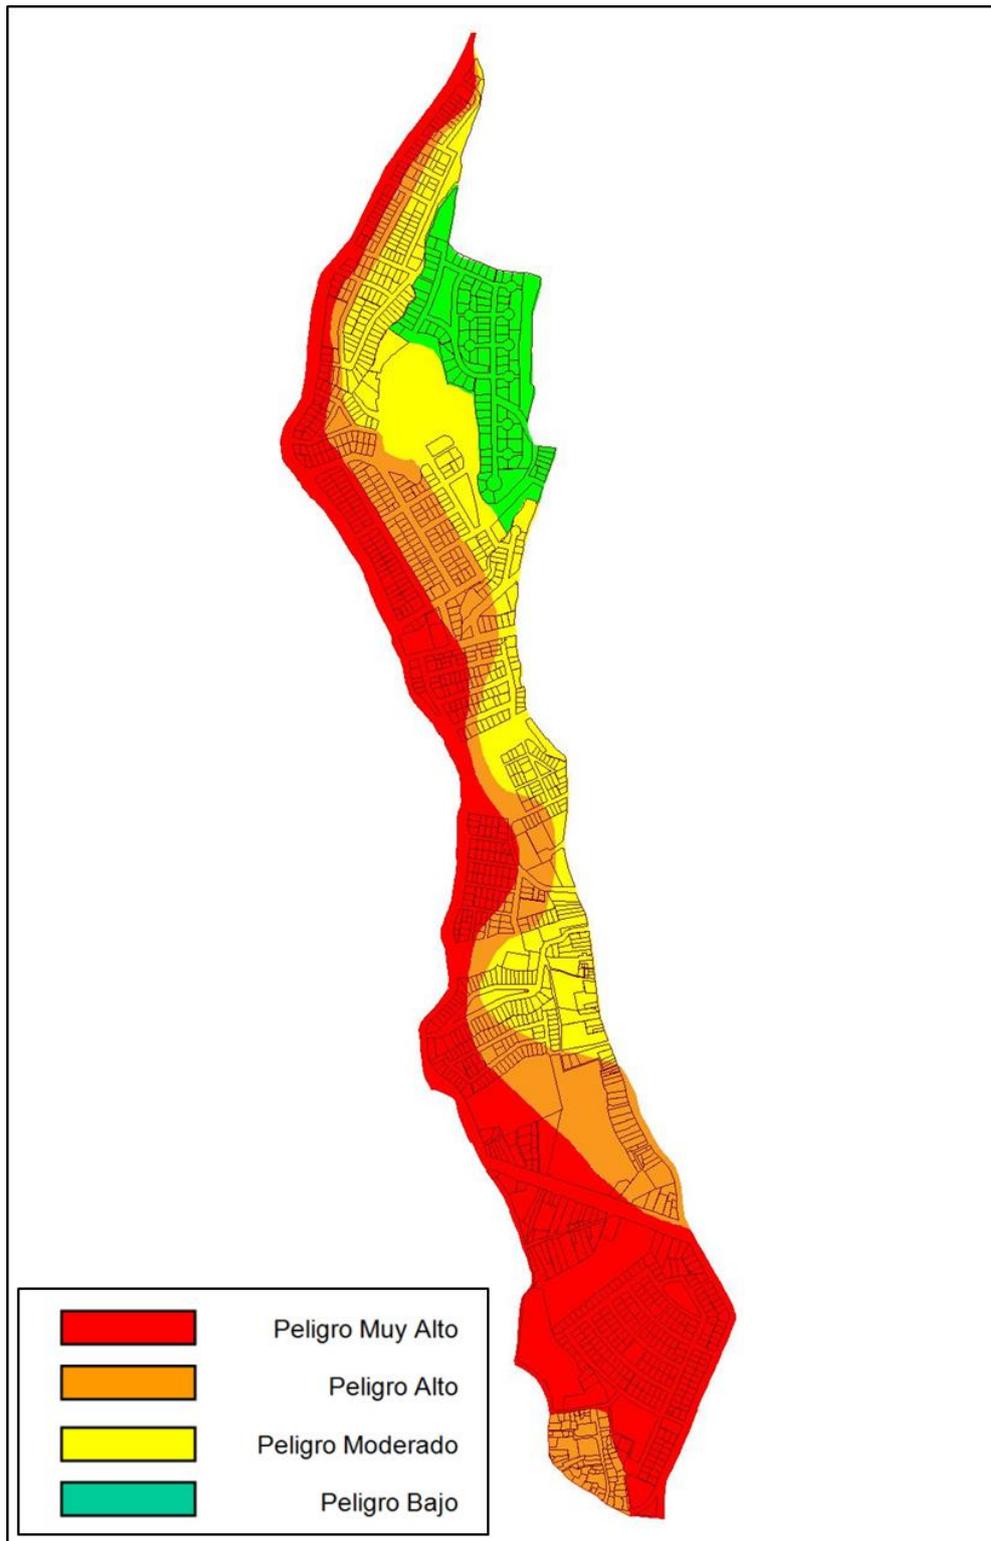
Mapa 29: Mapa de Peligros por inundación. Sector Torrentera de Chullo (Urb. Mirasol – Puente Concordia).  
Fuente: Elaboración Propia

Nivel	Descripción	Rango
Peligro muy alto	La topografía del terreno está a un nivel por debajo del nivel del encauzamiento de la torrentera. Cercanía al encauzamiento de la torrentera menor a 20m. Caudal mayor a 60 m <sup>3</sup> /seg. Cercanía a punto de cambio de direccionalidad de torrentera menor a 10 m. Cercanía a puente deficiente menor a 10 m. Redes de infraestructura de servicio público de electricidad, telecomunicaciones, gas natural, agua y desagüe, dentro del encauzamiento de la torrentera.	$1.04 \leq r \leq 2.515$
Peligro alto	La topografía del terreno está al mismo nivel de encauzamiento de la torrentera. Cercanía al encauzamiento de la torrentera entre 20 y 50 m. Caudal entre 40 y 60 m <sup>3</sup> /seg. Cercanía a punto de cambio de direccionalidad de torrentera entre 10 y 20 m. Cercanía a puente deficiente entre 10 y 20 m. Redes de infraestructura de servicio público de electricidad, telecomunicaciones, gas natural, agua y desagüe, a menos de 10 m del encauzamiento de la torrentera.	$0.402 \leq r < 1.04$

Peligro medio	La topografía del terreno está a un nivel de hasta 1m por encima del nivel de encauzamiento de la torrentera. Cercanía al encauzamiento de la torrentera entre 50 a 150 m. Caudal igual a 40 m <sup>3</sup> /seg. Cercanía a punto de cambio de direccionalidad de torrentera entre 20 y 30 m. Cercanía a puente deficiente entre 20 y 30 m. Redes de infraestructura de servicio público de electricidad, telecomunicaciones, gas natural, agua y desagüe entre 10 a 20 m del encauzamiento de la torrentera.	$0.136 \leq r < 0.402$
Peligro bajo	La topografía del terreno está a un nivel de hasta 2m por encima del nivel de encauzamiento de la torrentera. Cercanía al encauzamiento de la torrentera mayor a 150 m. Caudal menor a 40 m <sup>3</sup> /seg. Cercanía a punto de cambio de direccionalidad de torrentera mayor a 30 m. Cercanía a puente deficiente mayor a 30 m. Redes de infraestructura de servicio público de electricidad, telecomunicaciones, gas natural, agua y desagüe a más de 20 m del encauzamiento de la torrentera.	$0.035 \leq r < 0.136$

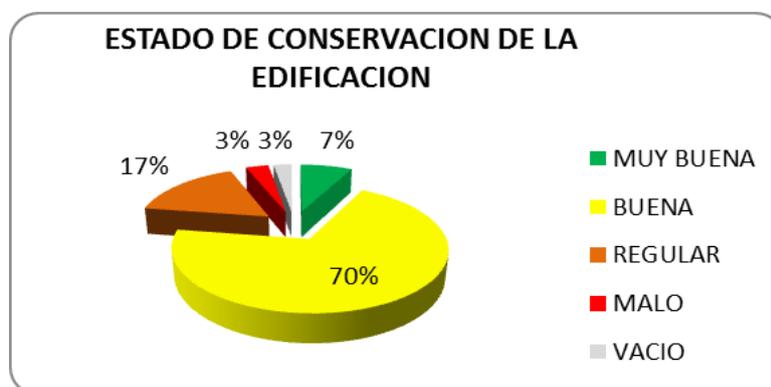
**Fragilidad económica.** En el sector de estudio el 70% de edificaciones están en buen estado de conservación. El 7% de edificaciones están en muy buen estado de conservación, se trata de aquellas edificaciones construidas los últimos años en las urbanizaciones más recientes, destacándose Quinta Samay, Boulevard Los Arces, Mirasol de Cayma. El 17% de edificaciones tienen regular estado de conservación en este grupo se destacan la Urb. León XIII, debido a la antigüedad de las edificaciones. El 3% de edificaciones en el sector de estudio tiene mal estado de conservación estas edificaciones se ubican en los pueblos tradicionales Señor de la Caña, Los Arces, La Canoa.

Gráfico 14: Estado de Conservación de la Edificación en el Sector Torrentera de Chullo (Urb. Mirasol de Cayma – puente Concordia).  
Fuente: Encuesta aplicada en fecha Nov. 2018.

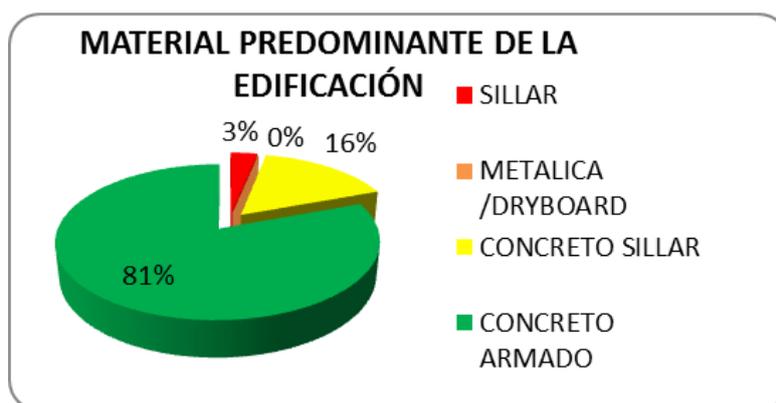
En el sector de estudio predominan las edificaciones realizadas con estructura de concreto armado y con albañilería de ladrillo en un 81%. El 3% de edificaciones en el sector de estudio, fueron hechas de sillar, se ubican en los pueblos tradicionales: Los Arces, Señor de la Caña, La Canoa.

Gráfico 16: Material predominante de la edificación en el Sector Torrentera de Chullo (Urb. Mirasol de Cayma – puente Concordia).  
Fuente: Encuesta aplicada en fecha Nov. 2018.

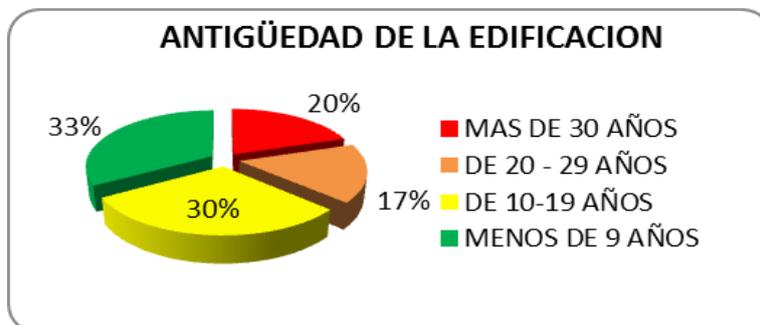
En el sector de estudio el 20% de edificaciones tienen una antigüedad mayor a 30 años, éstas se ubican en los pueblos tradicionales Los Arces, Señor de la Caña, La Canoa, Av. Ejército. El 17% de edificaciones tienen una antigüedad de 20 a 29 años, se ubican principalmente en la Urb. León XIII.

*Gráfico 17:* Antigüedad de la edificación en el Sector Torrentera de Chullo (Urb. Mirasol de Cayma – puente Concordia).  
Fuente: Encuesta aplicada en fecha Nov. 2018.

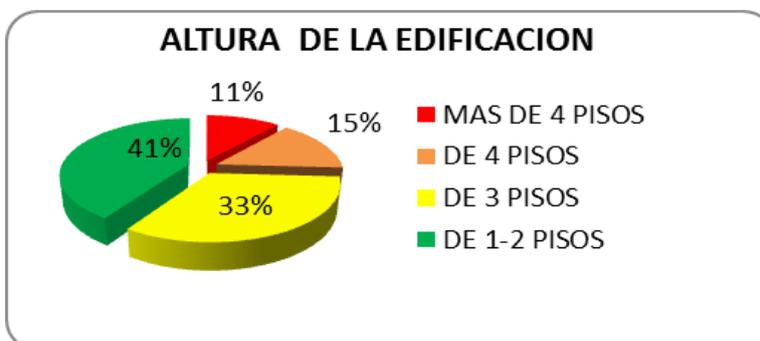
En el sector de estudio el 26% de lotes encuestados tienen edificios de 4 a más pisos, resultado de un proceso de densificación intensivo. La Urb. Quinta Samay es la única del sector de estudio que mantiene una altura uniforme integral de hasta 2 pisos.

*Gráfico 18:* Altura de la edificación en el Sector Torrentera de Chullo (Urb. Mirasol de Cayma – puente Concordia).  
Fuente: Encuesta aplicada en fecha Nov. 2018.

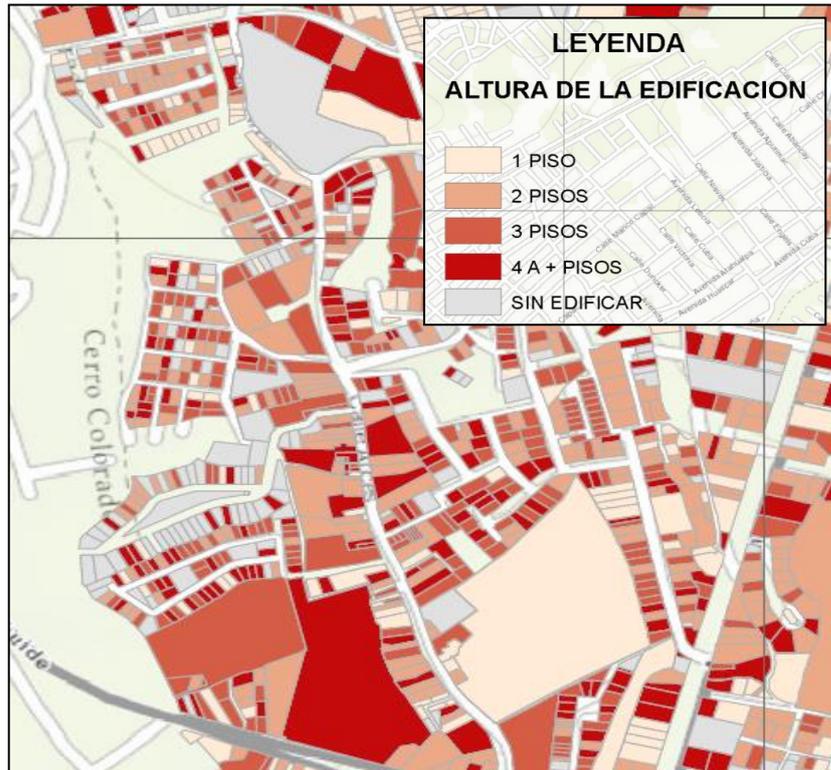
*Mapa 31:* Mapa Base. Altura de la Edificación. Sub Sector: Puente Pancho Fierro – Puente del Diablo.  
Fuente: SGPEC. Municipalidad Distrital de Cayma.

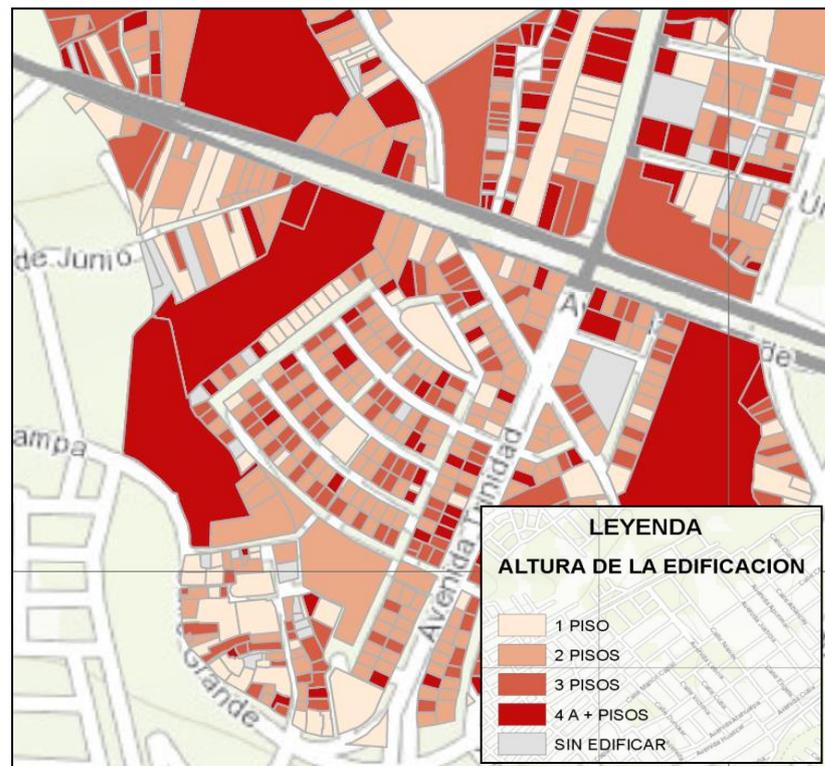
*Mapa 32:* Mapa Base. Alturas en la Edificación. Sub Sector Puente del Diablo – Puente Concordia.  
Fuente: SGPEC. Municipalidad Distrital de Cayma.

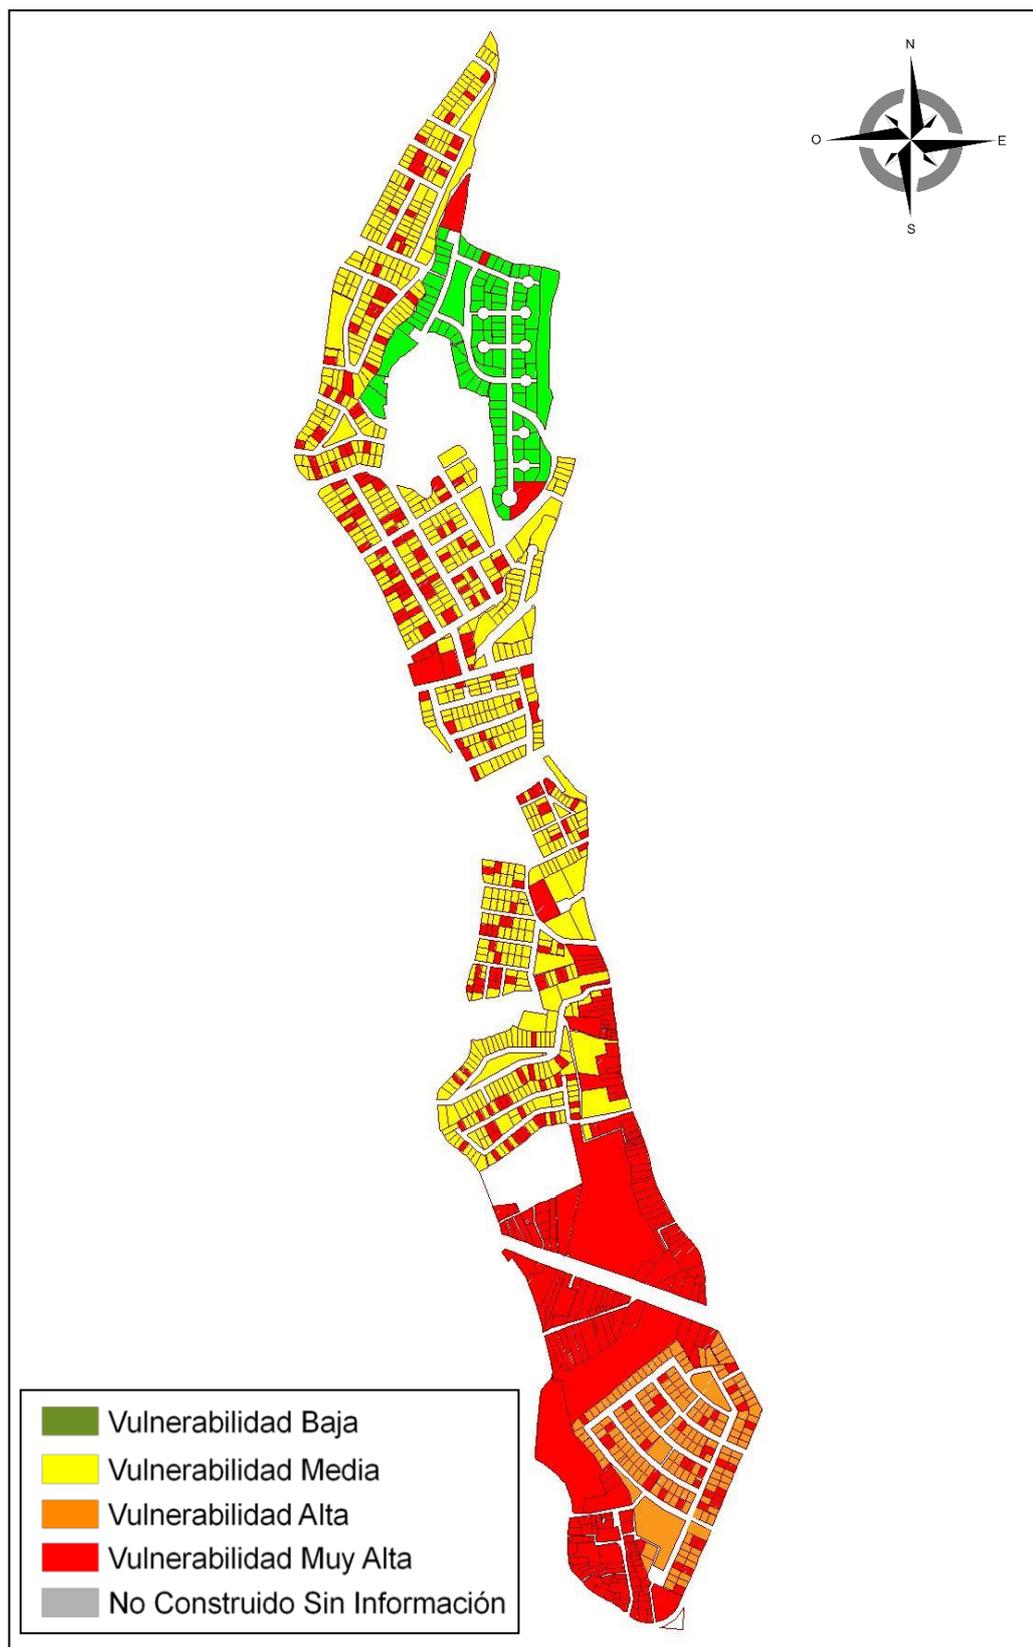
Mapa 33: Mapa de Vulnerabilidad por inundación. Sector Torrentera de Chullo (Urb. Mirasol – Puente Concordia).  
Fuente: Elaboración Propia

Vulnerabilidad Baja	<p>Grupo etario de 16 a 49 años. Ingreso Familiar Promedio Mensual <math>&gt; S/10\ 000</math>. Tenencia de la vivienda: propia, totalmente pagada. Profesión del jefe de familia: Profesión superior, de alta productividad. Grado de instrucción de la madre: Enseñanza superior o su equivalente. La población se capacita constantemente en temas concernientes a gestión de riesgo por inundación, actualizándose y participando en simulacros, siendo su difusión y cobertura total. La mayoría de la población tiene conocimientos sobre las causas y consecuencias del riesgo por inundación. Actitud previsor de toda la población, implementando diversas medidas para prevenir el riesgo. Difusión masiva y frecuente de diversos medios de comunicación sobre temas de gestión de riesgo por inundación, existiendo el conocimiento y participación total de la población y autoridades. Hay coordinación entre la organización local y los gobiernos local y regional. Las organizaciones locales conocen los instrumentos de gestión municipal de riesgo por inundación y participan en los espacios de concertación. Estado de Conservación de la Edificación: Muy buena. Vivienda con óptimas condiciones sanitaras en ambientes de gran lujo. Material predominante de la edificación: estructura de concreto armado con albañilería de ladrillo. Antigüedad de la edificación: Menos de 9 años. Altura de la edificación: 1-2 pisos. Capital social: Las organización social tiene pocos socios. Siendo la participación de los mismos alta y existiendo instrumentos de gestión de riesgo por inundación interna. Diversidad económica: Los ingresos domésticos se basan en varias actividades productivas en diferentes sectores económicos.</p>	0.035 $\leq R <$ 0.068

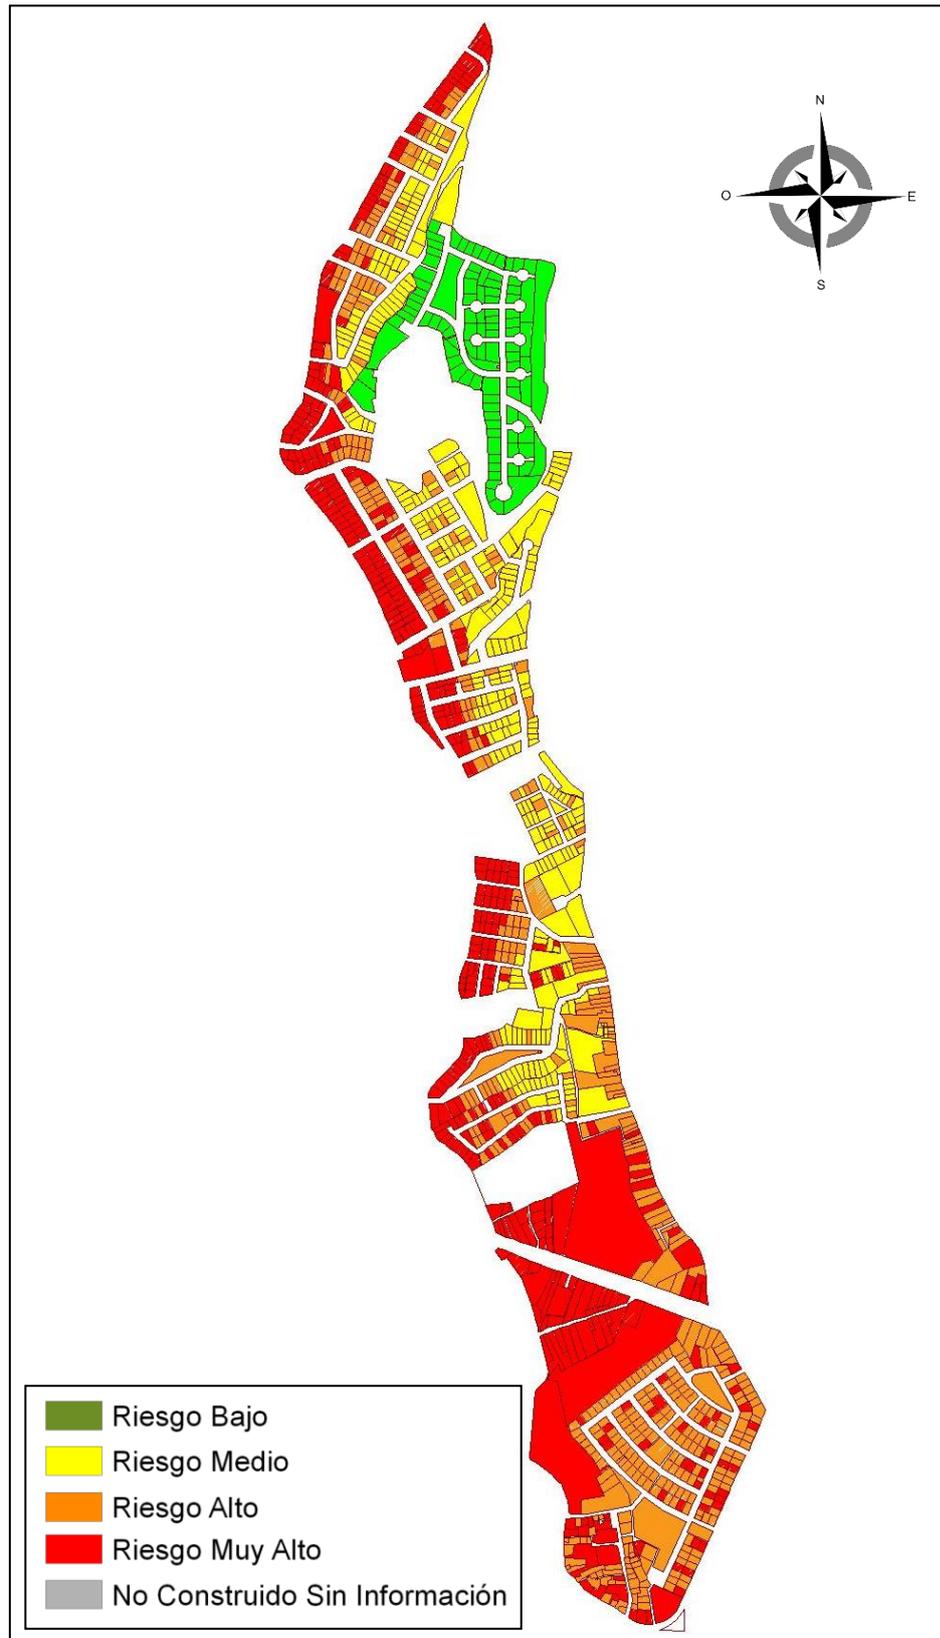
Mapa 34: Mapa de Riesgos por inundación. Sector Torrentera de Chullo (Urb. Mirasol – Puente Concordia).

Riesgo Bajo	<p>Grupo etario de 16 a 49 años. Ingreso Familiar Promedio Mensual <math>&gt; S/10\ 000</math>. Tenencia de la vivienda: propia, totalmente pagada. Profesión del jefe de familia: Profesión superior, de alta productividad. Grado de instrucción de la madre: Enseñanza superior o su equivalente. La población se capacita constantemente en temas concernientes a gestión de riesgo por inundación, actualizándose y participando en simulacros, siendo su difusión y cobertura total. La mayoría de la población tiene conocimientos sobre las causas y consecuencias del riesgo por inundación. Actitud previsoras de toda la población, implementando diversas medidas para prevenir el riesgo. Difusión masiva y frecuente de diversos medios de comunicación sobre temas de gestión de riesgo por inundación, existiendo el conocimiento y participación total de la población y autoridades. Hay coordinación entre la organización local y los gobiernos local y regional. Las organizaciones locales conocen los instrumentos de gestión municipal de riesgo por inundación y participan en los espacios de concertación. Estado de Conservación de la Edificación: Muy buena. Vivienda con óptimas condiciones sanitarias en ambientes de gran lujo. Material predominante de la edificación: estructura de concreto armado con albañilería de ladrillo. Antigüedad de la edificación: Menos de 9 años. Altura de la edificación: 1-2 pisos. Capital social: Las organización social tiene pocos socios. Siendo la participación de los mismos alta y existiendo instrumentos de gestión de riesgo por inundación interna. Diversidad económica: Los ingresos domésticos se basan en varias actividades productivas en diferentes sectores económicos. La topografía del terreno está a un nivel de hasta 2m por encima del nivel de encauzamiento de la torrentera. Cercanía al encauzamiento de la torrentera mayor a 150 m. Caudal menor a 40 m<sup>3</sup>/seg. Cercanía a punto de cambio de direccionalidad de torrentera mayor a 30 m. Cercanía a puente deficiente mayor a 30 m. Redes de infraestructura de servicio público de electricidad, telecomunicaciones, gas natural, agua y desagüe a más de 20 m del encauzamiento de la torrentera.</p>	0,001 ≤ R < 0,005

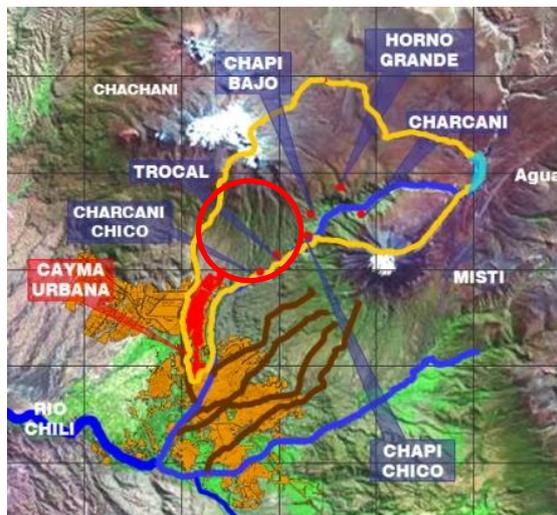
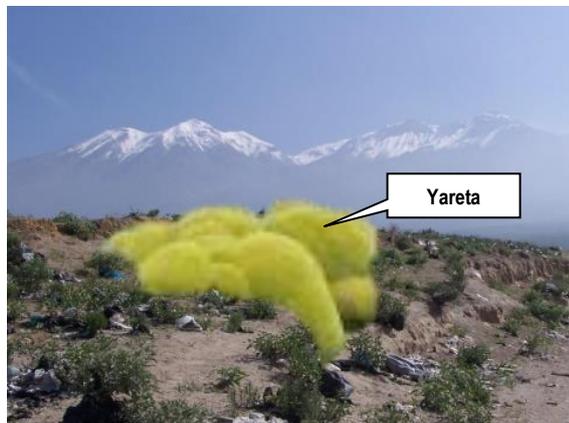
**NOMBRE DEL PROGRAMA:** “INTERCEPTACIÓN EN LA ZONA URBANA ALTA DE CAYMA”

**EJE ESTRATÉGICO:**  
“INFRAESTRUCTURA”

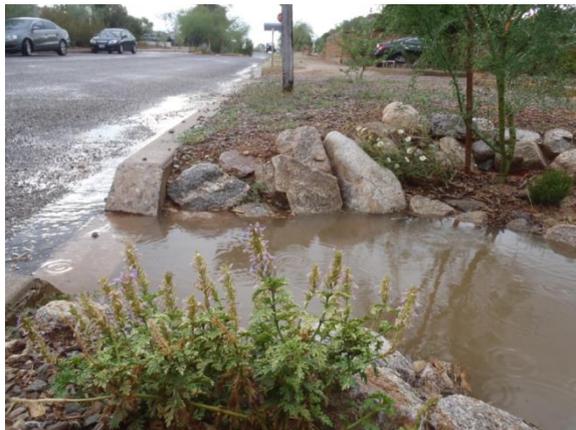
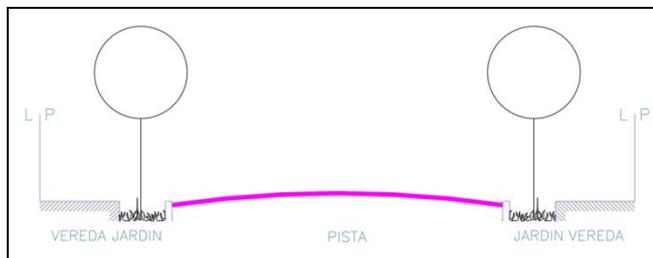
**NOMBRE DEL PROGRAMA:** “AMPLITUD DEL CAUCE EN EL SECTOR URB. MIRASOL DE CAYMA – PUENTE CONCORDIA”

**EJE ESTRATÉGICO:**  
“INFRAESTRUCTURA”

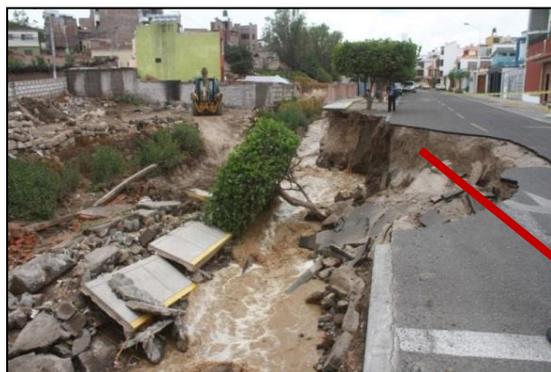
**INVERSIÓN ESTIMADA:** Para la edificación de los 140.70 m de muro de encauzamiento derrumbados el 26/02/2016, la Municipalidad de Cayma destinó s/. 884,739.76 soles; para hacerlo de los 1864 m que conforman el sector de estudio se requerirá aprox. 11'721,072.58 soles.
