NUEVO MAPA DE PELIGROS GEOLÓGICOS DEL VALLE DEL RÍO HUATANAY Y LA CIUDAD DEL CUSCO: INSTRUMENTO PARA EL PLAN DE ORDENAMIENTO TERRITORIAL

Víctor Carlotto^{1,2}, José Cárdenas², Eliana Ricalde³

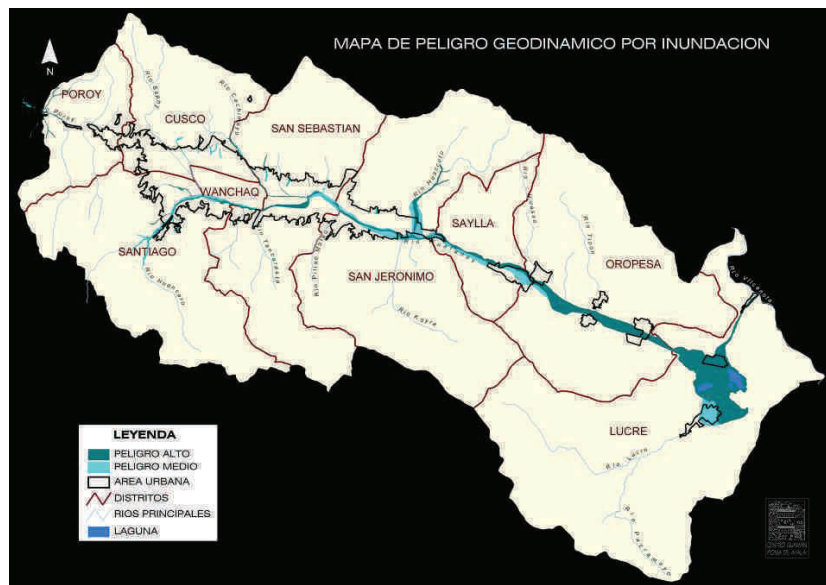
Fig. 1. Mapa de peligros por inundación actualizado al 2010.

1. INUNDACIONES (Fig. 1)

El río Huatanay es el colector principal del valle de Cusco y en época de lluvias transporta una cantidad importante de aguas pluviales y sedimentos. El estudio de la evolución geodinámica muestra que antes de toda intervención humana el río era muy activo, con cauce muy sinuoso y erosión lateral importante. Las primeras obras de encauzamiento de pequeñas dimensiones y las obras actuales han canalizado casi todo el Alto Huatanay, sin embargo, con estas obras se ha ganado terrenos a parte del cauce natural inundable en periodos de lluvias anuales y en periodos extraordinarios entre 10 y 100 años. A pesar de las obras de encauzamiento, el río en época de lluvias, trata de recuperar su cauce natural, produciendo las inundaciones. En forma general se puede decir que todos los bordes del río Huatanay son vulnerables a las inundaciones, sin embargo hemos clasificado zonas con peligro Muy Alto, Alto y Medio. Sin embargo, por razones de escala, en el mapa que se acompaña, los peligros muy alto y alto, van juntos.

Peligro Muy Alto: corresponde a las zonas que son afectadas o pueden ser afectadas por las lluvias muy fuertes que se producen anualmente o con un periodo de recurrencia de 10 años. Dentro de esta clasificación tenemos los bordes del río con urbanizaciones consolidadas y aledañas al río y sin obras de encauzamiento. Aquí, solamente existen como protección, muros provisionales de encauzamiento que se construyen con el material del río (gravas y arenas) o sacos de arena. Cada año estos muros son destruidos por el río inundando varios sectores, por lo que son de muy alto peligro a las inundaciones. Entre estos sectores tenemos, Huancaro, la margen derecha del río en el tramo canalizado del Aeropuerto Internacional. Sin embargo, en los últimos años se han realizado muchas obras de encauzamiento y tratamiento paisajístico.

En el valle sur es de muy alta vulnerabilidad la margen izquierda del río Huatanay en Angostura y Huambutío. Así mismo entre Saylla y Oropesa, donde ambos márgenes del río son muy susceptibles a inundarse. El poblado de Huacarpay está construido al medio de la laguna, además de sus bordes que han sido secados artificialmente, por lo que son también de muy alto peligro, como lo prueba las lluvias del 2010 que la inundaron totalmente.

Peligro Alto: corresponde a las zonas que pueden ser inundadas en periodos de lluvias extraordinarias que se producen entre 10 y 100 años, destruyendo las obras de encauzamiento que en muchos casos no consideran estos aspectos. Por el periodo de recurrencia muy largo, la población muchas veces no tiene la conciencia debida de estos fenómenos a largo tiempo. Las lluvias del año 2010 corresponden a este periodo de recurrencia y corroboran el mapa elaborado previamente.

Los sectores correspondientes a peligro alto son los cercanos a los de muy alto peligro, en Huancaro, el Aeropuerto y todos los sectores rellenados del Huatanay en su cauce inundable.

En el Valle Sur tenemos los sectores cercanos a los de muy alto peligro de San Jerónimo y Saylla-Oropesa. Sin embargo, aquí los trabajos de prevención y de tratamiento del Huatanay llevados a cabo por las Municipalidades y Guaman Poma han evitado desastres. El poblado de Huayllarpampa (Huambutío) que es una zona de explotación de arcillas, es de alto peligro.

Peligro Medio: corresponde a zonas relativamente alejadas y un poco más altas del cauce inundable, pero que pueden ser inundadas debido a lluvias extraordinarias con periodos de recurrencia entre 50 y 100 años, o debido a la llegada de huaycos producidos en la parte alta de la cuenca. Si bien es cierto que estas posibilidades son muy bajas, pero no deben ser ignoradas, ya que se tiene antecedentes del represamiento de Hua mancharpa (Huancaro) ocurrido el año 1981.

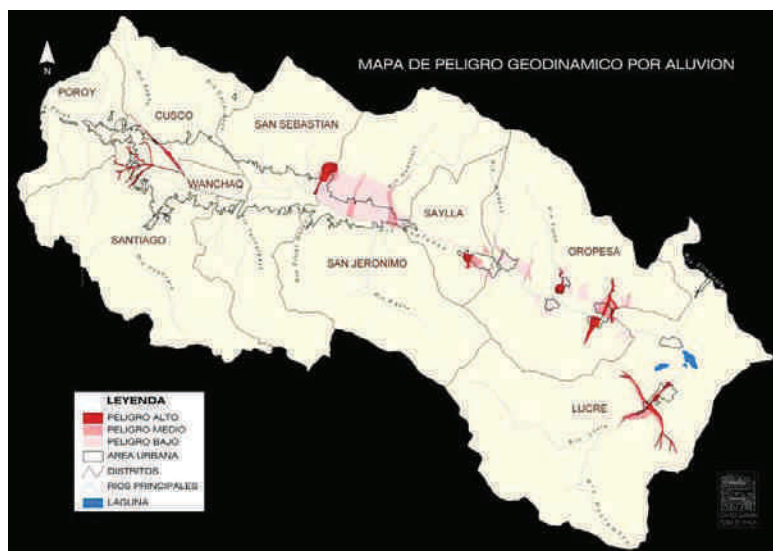
Fig. 2. Mapa de peligros por aluviones actualizado al 2010.

2. ALUVIONES O HUAYCOS (Fig. 2)

Son masas de agua y lodo con gravas y bloques de rocas que se producen por efecto de erosiones importantes en las quebradas o asociadas directamente a deslizamientos. Estas se transportan por los torrentes o caen asociados a la gravedad, formando depósitos de conos aluviales. Estos huaycos tienen un gran poder erosivo y destruyen todo lo que encuentran a su paso. Son muy frecuentes en el valle de Cusco.

Peligro muy Alto-Alto: se trata de zonas que en caso de reactivarse algún deslizamiento de manera más o menos importante, las poblaciones cercanas a estos, van a ser afectadas de manera severa por efecto de los aluviones y represamientos-desembalses asociados. Es el caso de los deslizamientos de Saphy y Huamancharpa que afectarían el Centro Histórico y el sector suroeste de la ciudad del Cusco. Igualmente las quebradas de Quilquemayo, Saqramayo, Cachimayo y Tenería en el Valle Norte y Larapa (Picol), Choquepata, Saylla (Jatunhorcco) y Oropesa (Atochuachana) en el Valle Sur.

Peligro Medio-Bajo: está en relación a posibles huaycos que puedan ocurrir en las quebradas de Tancarpata, Wimpillay y Choco. Si bien estas no son muy activas o no hay deslizamientos importantes, el hecho de que los asentamientos humanos están ganando terrenos a los cauces de estas quebradas, los hace vulnerables. Para el Valle Sur se tienen las quebradas de Vinocanchon, Huacotohuayco y Huasao. En Larapa, Saylla y Oropesa, esta clasificación corresponde a una parte del poblado cercana a las zonas de vulnerabilidad alta.

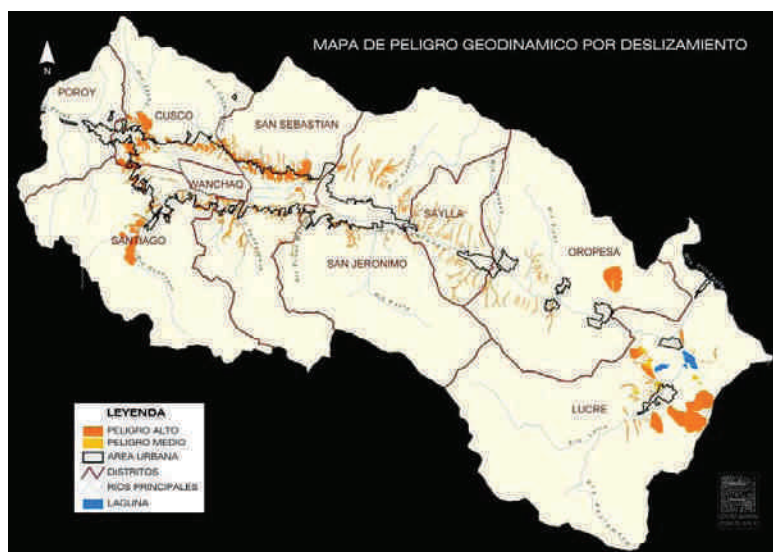
Fig. 3. Mapa de peligros por deslizamientos actualizado al 2010

3. DESLIZAMIENTOS (Fig. 3)

Las zonas de deslizamientos existentes en la actualidad, de por sí constituyen zonas de alto peligro geodinámico. Sin embargo, en el análisis hemos considerado tres tipos de deslizamientos. Los activos lentos o rápidos que son zonas de muy alto a alto peligro de deslizamientos. Los deslizamientos antiguos que no muestran signos actuales marcados de movimiento pero que un futuro cercano pueden reactivarse, se consideran como de mediano peligro geológico. Los deslizamientos potenciales son aquellos que de acuerdo a las características geológicas y la evolución de sus laderas, muestran signos de una activación futura, natural o por intervención del hombre o combinada; son considerados de peligro bajo si no son intervenidos negativamente por el hombre, pero pasan a ser de alto peligro si son intervenidos con fines constructivos de expansión urbana.

Los deslizamientos han sido cartografiados y estudiados en las microcuencas adyacentes al Valle Norte y corresponden a Saphy, Huancaro, Cachimayo, Ticapata o Tenería, Sipasmayo, Saqramayo, Tancarpata. Igualmente, se han estudiado los deslizamientos en las laderas norte y oeste del valle, resaltando por su alta vulnerabilidad Saphy-Centro Histórico, Huancaro (Huamancharpa) y de la APV Vallejo Santoni (San Sebastián). En el Valle Sur son importantes los deslizamientos de Picol, Hatunhuayco (Saylla) y Atochuachana (Oropesa), los que han sido zonificados en los peligros por aluviones, ya que en estos casos el material deslizado se transforma en tal.
